航空发动机三支点轴承件的超声波检测技术

摘要: 某航空发动机三支点轴承件因内部锻造缺陷导致内圈金属轨道脱落。通过对该轴承件的结构分析与相关试验得出:需要相关的检测技术及相应的验收标准参考,并采用特殊的探头和试块,使用高灵敏度的水浸超声聚焦检测技术,可以保证有效地检测出轴承件内部的锻造缺陷。

Ultrasonic Testing of Three Pivot Bearings in Aircraft Engine

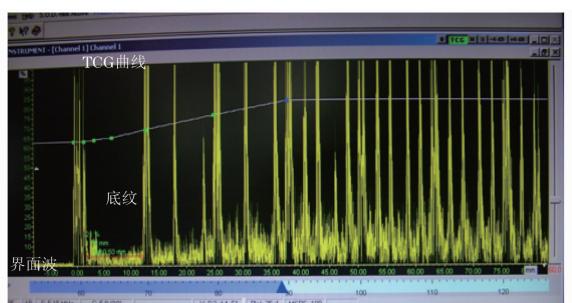
图4 三支点轴承件的A扫描信号图

A扫描方式:采用直角坐标系来显示超声信号幅度与传播时间的关系,纵坐标为信号幅度,横坐标为时间。由于水浸法检测的传播介质是水,水是均质材料,则超声波在水中传播声速是恒定的,因此传播时间可转变为传播距离。因此,可以从A型显示中得到反射面距入射面的距离(纵波垂直入射检验时显示缺陷的深度),及回波幅度的大小(用来判断缺陷的当量尺寸)。轴承超声波检测的方向是沿轴向扫查,从A型显示中可读出缺陷的埋深和当量大小,如图4所示。

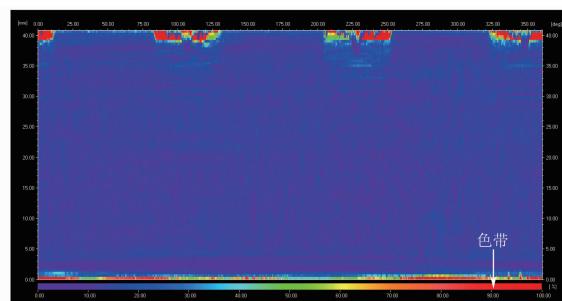
图5 三支点轴承件的C扫描缺陷反射信号图

扫描图像底部有一条色带,不同的颜色代表不同大小的信号幅度。如果零件内部无缺陷或者材质均匀,则C扫描图像的显示会很均匀,颜色也基本相同。反之,若在C扫描图像上发现局部颜色与周围呈现的颜色不同的部位,则需将探头移动到该反射信号处,结合其A扫描图像进行评定,若A扫描图上界面波和底波之间有反射波存在,则一般被认为是缺陷反射信号,此刻探头的位置即认为是缺陷所在部位,如图5所示。

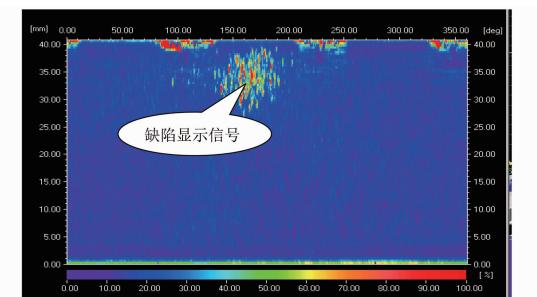
图6 存在缺陷的三支点轴承件C扫描信号图

检测对象为80件三支点轴承件。检测结果为该80件三支点轴承件采用超声法水浸法聚焦检测,其中45件合格,35件发现有明显的缺陷信号。缺陷件的C扫描图像如图6所示。

图6缺陷埋深为3.35 mm,距边缘位置为34 mm,当量大小为 $\phi 0.4\sim 8$ dB,且该缺陷显示信号成片状显示,为密集型缺陷。对该缺陷件进行理化失效分析,检测结果为夹渣缺陷。
