超声检测技术在核电站蒸汽发生器中的应用

摘要: 相对二代核电产品而言, 三代核电主设备因具有复杂的产品结构, 对无损检测技术的要求存在一定的特殊性。通过介绍三代核电蒸汽发生器超声检测过程中的典型质量案例, 探讨超声检测技术在三代核电应用中的技术疑点, 以寻求符合三代核电无损检测标准的超声检测评定方案。

Application of Ultrasonic Test for Steam Generator in Nuclear Power Station

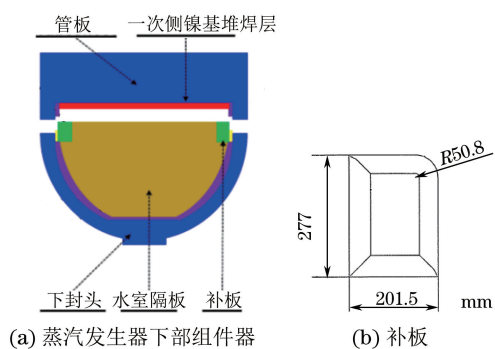
图1 水室补板部件及蒸汽发生器下部组件示意

三代核电蒸汽发生器由上下组件构成, 其中下组件包括管束组件、下封头、管板、水室隔板和补板, 在下封头水室隔板焊接中存在补板的焊接结构, 补板材料和厚度与隔板相同, 在结构上与水室隔板焊接后连成整体, 将水室封头分隔成热段和冷段。隔板及补板外形如图 1 所示。

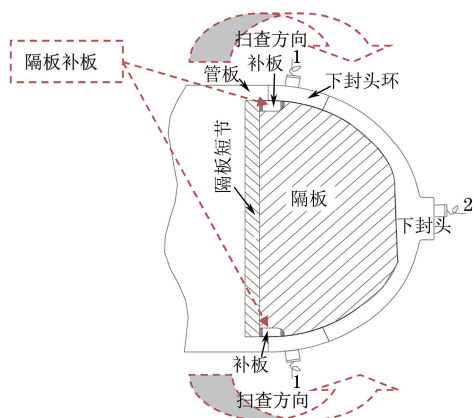
图2 补板焊缝超声检测示意

蒸汽发生器的补板为厚度 76.2 mm, 长 201.5 mm, 宽 227 mm 的镍基 690 材料, 在结构上, 它通过焊接分别与下封头、蒸发器水室隔板、管板一次侧相连接 (见图 2), 而与之接触的蒸发器下封头内壁和管板一次侧表面, 分别堆焊有 308L 奥氏体不锈钢隔离

层和690镍基合金堆焊层；由于水室隔板处于封头内部，隔板补板的焊接必须在密闭的空间内进行，因此，其焊接时的拘束较大，应力状态复杂^[3]，焊接过程中容易因焊接变形及热应力影响而引起相邻堆焊层发生剥离现象^[4]。因此，根据美国西屋设计规范的要求，需要在完成补板焊接后增加封头外围的无损检测，以扫查补板焊缝及邻近下封头堆焊层的层间剥离情况。

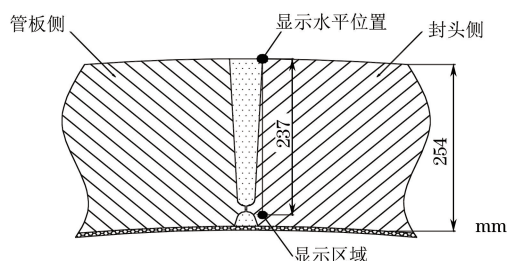
图3 缺陷位置示意

当对补板焊缝下方的封头堆焊层进行超声检测时，在直探头检测路径中发现管板与封头焊缝附近区域有缺陷显示，缺陷幅值为 $100\% \text{ DAC} + 2\text{ dB}$ 。测得的缺陷大小为 $47\text{ mm} \times 25\text{ mm}$ ，缺陷距离堆焊层 18 mm ，超声检测显示深度为 237 mm 。因为其边缘位于管板与下封头焊缝热影响区上（见图3），根据深度判断，该缺陷可判定为母材缺陷；但根据其位置判断，该缺陷靠近部件焊接坡口，有可能是焊缝成型不良而形成的根部焊道缺陷，因此亦可判定为焊缝缺陷^[8]。

该缺陷是在进行下封头堆焊层层下裂纹超声检测时发现的，如果仅根据ASME V卷第5章T-543技术要求的验收规范来判断，则该缺陷应判定为超标缺陷，但因西屋设计规范检测的目的是检测位于缺陷上方的堆焊层，因此，仅根据西屋设计规范对缺陷进行评判，其判据存在较大争议。

(1) 将缺陷判定为母材缺陷，即按锻件验收标准进行验收。设想该缺陷存在于母材中，根据材料的验收标准规定：直探头超过 $\phi 6.4\text{ mm}$ 的平底孔显示为不合格。从理论上计算， $\phi 6.4\text{ mm}$ 平底孔与 $\phi 3.2\text{ mm}$ 平底孔的检测分辨率相差 12 dB ；采用锻件试块FUT-B01（含 $\phi 6.4\text{ mm}$ 平底孔）校验设备后，重新复核该处缺陷，发现直探头幅值为 $50\% \text{ DAC} - 2\text{ dB}$ ，没有达到记录标准。

(2) 将缺陷判定为焊缝缺陷，即按焊缝验收标准进行验收。如该缺陷存在于管板与封头焊缝中，根据ASME第V卷第5章要求，焊缝厚度大于 250 mm 时（实际母材厚度 254 mm ），缺陷判定按 $\phi 9.5\text{ mm}$ 横孔进行验收，验收标准为缺陷波幅超过 $\phi 9.5\text{ mm}$ 横孔并且长度大于 19 mm 为不合格，而目前直探头幅值为 $50\% \text{ DAC} - 2\text{ dB}$ ，也没有达到记录标准。

综合以上的判断，无论将该缺陷定性为母材缺陷还是焊缝缺陷，其对缺陷的验收结论均为合格。

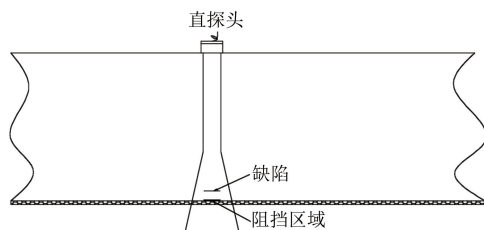
图 4 缺陷背面阻挡区域示意

从以上的评定过程可以看出,实际在评测缺陷的过程中分别应用了三种验收标准,且在评测过程中采用的调试孔规格也均不相同,在应用标准的过程中,得到了两种截然不同的结论,对于制造者而言,更要考虑后续返修的风险和难度。因此,偏重于采用后两种判断依据,但仔细分析不难发现,如果简单地将该处缺陷判为合格,那将会对检测对象的评测产生影响。当采用直波法在扫查路径上发现缺陷时,其检测路径会被缺陷所阻挡,当缺陷实际面积较大时,其对后续堆焊层的检测影响则不容忽视,根据检测缺陷的超声测量尺寸进行换算,发现被缺陷遮挡的堆焊层面积约 $47\text{ mm} \times 25\text{ mm}$,直波法已无法对该区域的堆焊层质量做出有效判断,无法满足规范要求的“补板下不锈钢堆焊层进行 100% 超声检测”;在此情况下,如采用缺陷保留的评定策略,而不做相应的补充检测,则无法保证被检对象评价的充分性,因此,在对跨区域焊缝检测的评定中,无损检测专业人员对评定结论产生了较大的争议。

通过对检出缺陷进行分析,该缺陷显示当量较大,以平底孔 $\phi 3.2\text{ mm}$ 校准时 $100\% \text{ DAC} + 2\text{ dB}$ 当量值换算为 $\phi 4.2\text{ mm}$,在直探头检测时,对缺陷下面的堆焊层可能具有一定的阻挡作用(见图 4)。

为寻求可信服的评定方法,分析了其他无损检测方法,在基于充分满足标准的前提下,拟采用补充超声检测的方案对焊缝进行检测。

为验证缺陷背面区域母材及堆焊层缺陷,在显示复核过程中,对显示缺陷区域使用如图 5 所示的检测方法,采用 45° 和 60° 斜射波检测^[9],同时提高扫查灵敏度 14 dB 以上,在缺陷背面区域未发现任何显示,因此可以推测堆焊层及母材下未出现线性缺陷,同时为排除堆焊层层间撕裂缺陷,采用小角度 45° 和 17° 串列探头对缺陷背面区域进行定性和试验(见图 6),在灵敏度调试阶段采用当量换算法,将灵敏度通过补偿提高约 10 dB,采用该方法在扫查过程中依然未发现堆焊层下的缺陷,因此可判断,扫查区域合格。
