铁路客车轴承外圈磁粉检测的非相关磁痕分析及改进措施

摘要: 铁路客车轴承外圈制造过程中的磁粉检测时,会产生批量性的非相关磁痕,经过分析得知,这些磁痕是由材料本身的金属组织和带状组织的不均匀引起的,并提出了改进措施,以供同行参考。

Analysis and Measures of Noncorrelated Magnetic Trace on Magnetic Particle Testing of Bearing Outer Ring of Railway Passenger Car

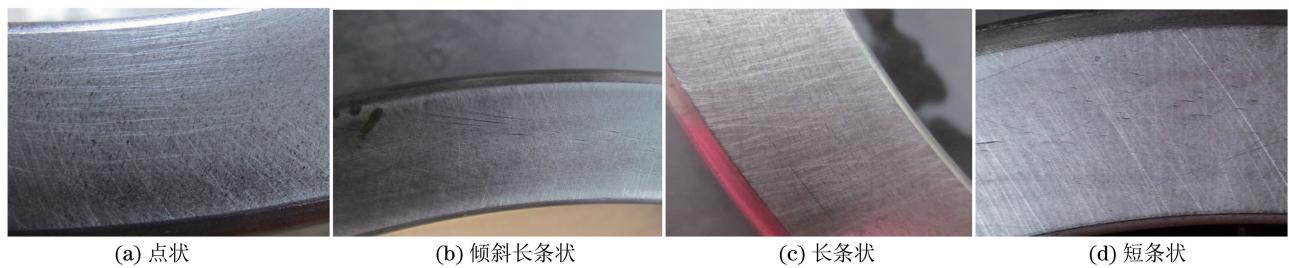
典型的端面非相关磁痕形貌见图 1,有点状、倾斜长条状、短条状、长条状等,产生的部位有打字面和非打字面,甚至两个面均有。

图 1 端面非相关磁痕形貌

铁路客车外圈端面磁痕一般长度为1~5 mm,每个套圈端面一般有1~3条,大多处于端面靠边缘位置,少量两个端面均会发生;从磁痕的长度、数量和位置来看,材料本身带状组织不均匀也不是导致端面磁痕产生的唯一因素。分析其产生的机理可能是:在材料墩粗和碾环的过程中,坯料端面产生了表面不平整现象,继而导致带状组织和流线产生扭曲,在随后的车、磨加工时,带状组织和流线被剪断,断裂部位产生成分和组织突变,进而导致该部位的磁导率突变,从而在该部位形成磁痕。

(3) 优化和精细化锻造工艺过程, 尽量减少锻造过程中的异常凸凹和扭曲变形, 有助于减少端面小批量非相关磁痕的产生。

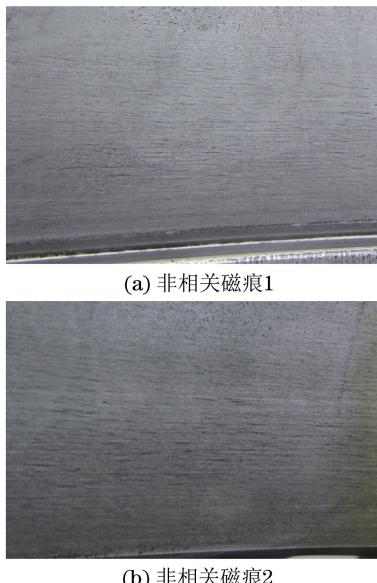
产品外圈滚道周向非相关磁痕形貌见图 2,由图可知从磁痕分布面积看,有的数条短线磁痕沿圆周分布,对此类磁痕形貌进行观察,可以看出在磁痕宽度方向,从外圈滚道距离端面 $1/4$ 高度到 $1/2$ 高度分布;流线磁痕总长度分布占套圈周长的 $1/4\sim 2/3$,有的甚至整圈均稀疏分布;观察单个磁痕呈线状,沿圆周方向分布,长度为 $1\sim 6$ mm,且在整个滚道周向均有数条线状磁痕分布。流线磁痕分布在工件滚道面,分布面积较广,且均沿滚道周向分布^[1]。

图 2 滚道周向非相关磁痕形貌

(2) 笔者公司目前铁路客车轴承外圈暂不能使用 1 000 t 压力机锻造冲芯时, 承受较大的冲击力, 成形过程变形次数少, 单次变形程度较大, 变形速度较快; 自由锻无论是镦粗还是冲孔, 均是反复多次, 每次变形程度较小, 锻造变形速度比较慢。压力机锻造时, 金属不均匀向周围扩展, 导致轴向的带状组织和流线扭曲较大, 在随后的车、磨加工时, 带状组织和流线被剪断, 断裂部位产生成分和组织突变, 进而导致该部位的磁导率突变, 从而在该部位形成非相关磁痕, 这是滚道周向非相关磁痕大量出现的重要外因。

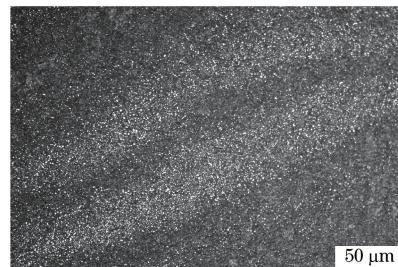
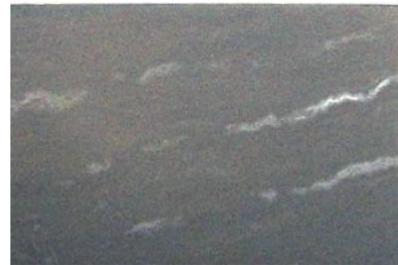
图 3 非相关磁痕微观组织形貌

针对大批量的端面磁痕、滚道周向磁痕,小批量的端面磁痕以及发生在其他不同部位的非相关磁痕,进行了大量的理化和金相分析。结果表明,非相关磁痕的产生部位均伴有金属组织的不均匀。因此,材料本身的带状组织和金属组织的不均匀,会引起磁痕的产生,非相关磁痕的微观组织形貌见图3。对端面磁痕的内部解剖结果^[2]也充分说明了这一点。

基于以上原因,采用小尺寸电渣钢锭进行冶炼,在进一步改进材料的纯净度方面开展了一些试验。通过改进材料本身的金属组织的不均匀度,减少了端面磁痕的产生。采用未软化退火材料,改进了带状组织(未软化退火材料比软化退火材料碳化物带状一般低半级)的均匀性,也在一定程度上减少了端面磁痕的产生。基于目前的冶金技术和生产成本,完全消除材料成分和组织的不均匀是不现实的,所以少量非相关磁痕的产生是

(1) 改进和降低材料本身带状组织和金属组织的不均匀度, 提高和稳定材料冶炼过程和产品质量, 降低磁痕产生的概率。
