采气树阀门腐蚀缺陷的检测

摘要:采气树阀门本体、通道以及密封面在高温、高压、含腐蚀性介质条件下易产生腐蚀失效,采用相控阵超声波 A 扫描、B 扫描、C 扫描和 S 扫描等模式对腐蚀缺陷进行了定性和定量分析。结果表明:利用相控阵超声 C 扫描可以对阀门本体和通道进行成像检测,得出最小壁厚;相控阵 S 扫描和 C 扫描可对阀门密封面的腐蚀进行检测。

Corrosion Failure Inspection of Christmas Tree Valve

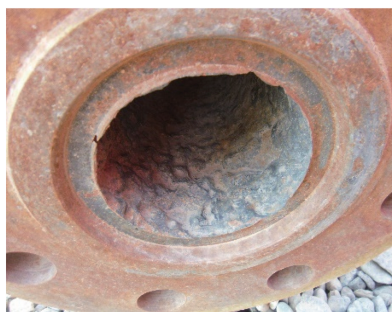
图1 阀门密封面、通道腐蚀形貌

选取牙哈作业区某单井发生泄漏的阀门为研究对象,将其拆解后对密封面和通道处进行观察,宏观形貌见图 1。观察发现,阀门通道内表面存在大量腐蚀沟槽和腐蚀坑,在管体内壁附着一层深棕色腐蚀产物,同时法兰密封面的钢圈槽破损严重。

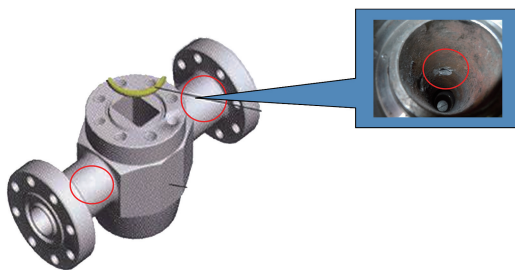
图3 阀门通道缺陷位置

图3所示为现场采气树阀门通道相控阵检测部位示意,从图中可看出在阀门通道内壁处有圆形的腐蚀缺陷孔。

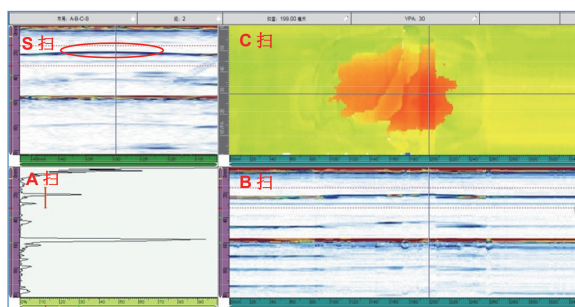
图4 阀门通道的各个相控阵扫查图谱

利用超声波相控阵检测技术对该腐蚀缺陷位置进行包括A扫、B扫、C扫和S扫测,扫查图谱如图4所示。其中,A扫为波形图像,显示波幅强度;B扫为阀门通道展开后的剖面成像;S扫即为阀门通道侧视方向厚度成像,红圈范围内凸起部位即为缺陷位置;C扫为阀门通道展开后俯视方向成像,红色部位为缺陷轮廓,颜色越深,表明剩余壁厚越小。通过分析后,判断缺陷尺寸为长16.2 mm,宽1.92 mm。

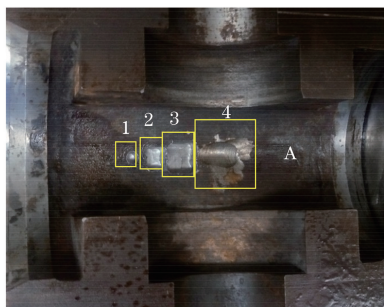
图5 阀门本体结构与缺陷示意

图5所示为采气树阀门本体的结构图,图中标注的A面壁厚为55.0 mm,在该部件的内部预制尺寸(直径×深度)为 $\phi 5.0$ mm×9.0 mm的平底孔缺陷,(长×宽×深)为10.0 mm×10.0 mm×10.0 mm的曲面刻槽缺陷,(长×宽×深)为19.0 mm×19.0 mm×11.0 mm的曲面刻槽缺陷。

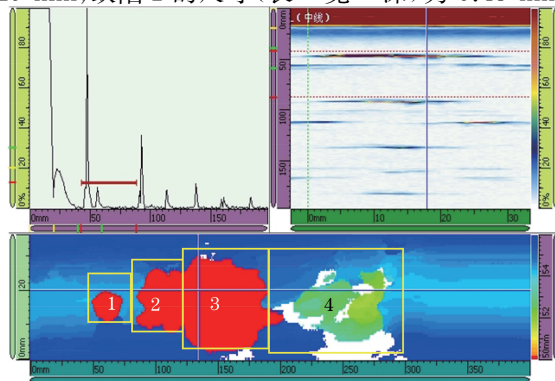
图6 阀门本体相控阵扫查图谱

图6为A面超声波相控阵扫查图谱,图中颜色越接近蓝色表明壁厚越接近55.0 mm;颜色越接近红色,表明壁厚越接近50 mm;黄色部分为壁厚减薄区域,颜色越深,表明该处壁厚减薄得越明显。白色部分为反射波缺失部位,对应结构中的位置为曲面刻槽。由于该处存在曲面,会对入射波有散射作用,探头未能接收到反射波。通过软件进行分析后,确定缺陷1的尺寸(直径×深度)为 $\phi 4.96$ mm×8.19 mm;缺陷2的尺寸(长×宽×深)为9.43 mm×

9.67 mm×10.24 mm;缺陷3的尺寸(长×宽×深)为19.42 mm×19.23 mm×9.85 mm;曲面刻槽的最小剩余壁厚为51.83 mm,检测结果与实际相吻合。

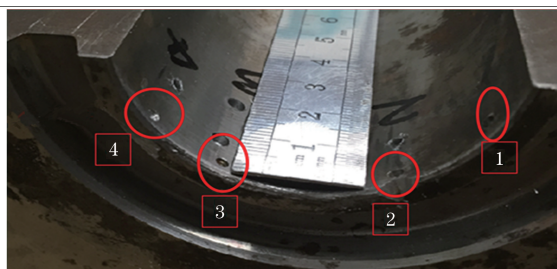
图7 阀门法兰密封面缺陷位置

图7为阀门法兰密封面缺陷位置示意,在距离法兰端面2.0 mm部位加工4个 $\phi 2.0$ mm直径的圆形人工缺陷:1号缺陷深度1.0 mm,2号缺陷深度2.0 mm,3号缺陷深度3.0 mm,4号缺陷深度4.0 mm。使用超声波相控阵斜声速覆盖法对该处阀门法兰密封面进行扫查。

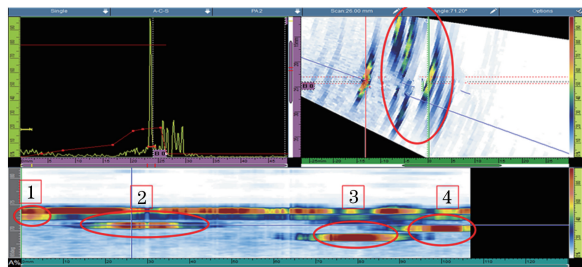
图8 阀门法兰密封面的相控阵扫查图谱

图8所示为采气树阀门法兰密封面相控阵检测的扫查图谱,从图中可以看出:1号人工缺陷成像模糊、识别困难;2号、3号、4号人工缺陷均可清晰识别。

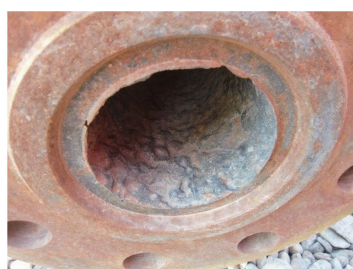
(a) 腐蚀阀门

图9所示为现场发生腐蚀阀门与未腐蚀阀门的内壁的形貌图。从图中可以看出:腐蚀阀门的通道内表面存在大量的沟槽和腐蚀坑,内表面呈现出凹凸不平;完好阀门的内表面则呈现出光滑的内表面。

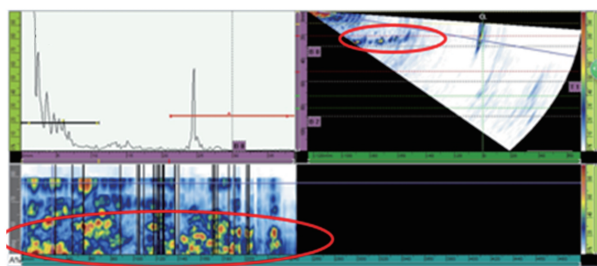
(a) 腐蚀阀门

采用超声波相控阵技术对上述阀门进行检测,扫查图谱见图10。由图可以发现,完好阀门通道的超声波回波在C扫图谱中呈现出较为均匀一致的红色区域,波形稳定。相反,腐蚀阀门的通道呈现出杂乱无章的端面回波,并伴随部分回波的缺失。这是由于腐蚀坑底面的不平整对超声波造成了散射现象,导致探头无法接受到回波,在扫查图谱中则表现为波形缺失。
