叶片荧光渗透检测背景过度的产生原因及改进方法

摘要: 某机压气机转子叶片在荧光渗透检测时发现荧光背景过度的现象, 经过第一次除氧化膜和第二次除氧化膜返修处理后, 查找出背景过度的原因是叶片表面氧化膜未去除干净。因此, 在压气机转子叶片的荧光渗透检测前增加了目视检查工艺, 确保叶片表面氧化膜去除干净。

Reason and Improvement Method of Excessive Background in Fluorescent Penetrant Inspection of Vanes

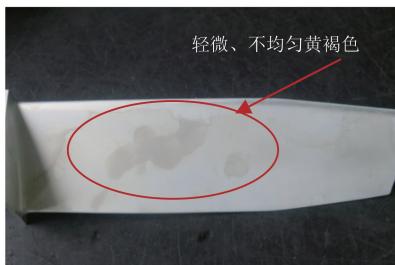
图 2 叶片在白光下的表面状态

发现叶片表面有光滑附着层,且叶片表面呈现轻微的、不均匀的黄褐色(见图 2)。

荧光渗透检测前的工序为“除氧化膜”工序,结合叶片目视时的表面状态进行分析,初步认为该明亮荧光背景现象与除氧化膜工序有关。

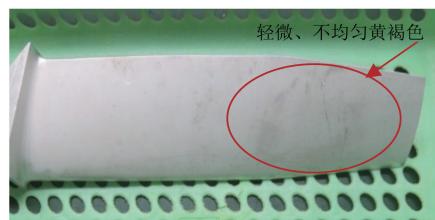
图 3 一次重新除氧化膜后叶片在白光下的表面状态

联系送检单位,从该批次叶片中随机抽取 3 件叶片作为试验叶片,重新进行除氧化膜工序(工艺参数为原工艺参数);返回后,在白光下目视观察发现,试验叶片表面状态与图 2 相比有一定改善,但表面仍呈现轻微的不均匀黄色(见图 3)。

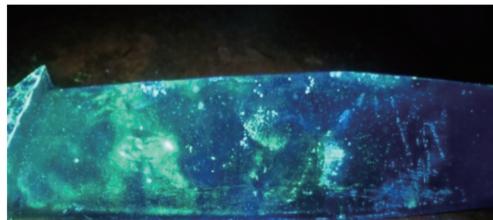
图 4 一次重新除氧化膜后叶片在黑光下的荧光背景

将该 3 件叶片重复进行荧光渗透检测(参数按原工艺参数),在黑光下观察,试验叶片表面状态与图 1 相比有一定改善,但大部分表面仍呈现明亮的荧光背景(见图 4)。

由于第一次氧化膜经过返修重新处理后,叶片的荧光背景有了一定改善,说明问题出在氧化膜处理阶段。通过与相关技术人员沟通后,将这 3 件试验叶片的去除氧化膜时间延长(和原工艺规范相比),即进行深度除膜。

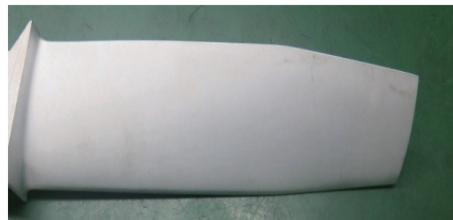
图 5 二次除氧化膜后叶片在白光下的表面状态

经过此次除膜后,在白光下目视观察试验叶片发现,这 3 件叶片在送检前表面非常干净,且呈现亮的银灰色背景(见图 5)。
