# 凝汽器钛管支撑板处凹陷的形成原因及处理方法

**摘要:** 目前普遍采用内穿式涡流法对核电机组冷凝器的薄壁钛管换热管进行在役期间的检测,而支撑板处管壁出现凹陷则是在役期间常见的管壁损伤。对支撑板处凹陷的形成机理进行分析,认为是支撑板镗孔内发生腐蚀所致,并对特制的凹陷样管进行涡流检测,通过记录凹陷信号幅值并观察凹陷区域开裂情况,对实际检测中凹陷管的处理标准给出了建议。

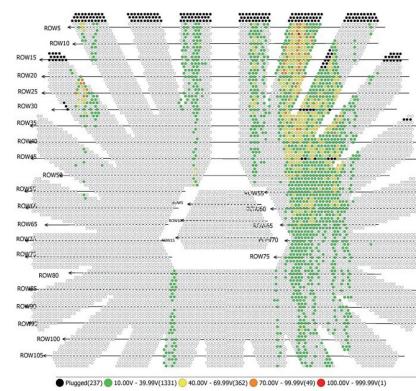
图1 支撑板处凹陷的换热管分布示意

(1) 数量多。该水室内一共有 9 000 余根钛管,其中近 2 000 根均存在 DNT 信号显示,说明该种类型的缺陷存在较为普遍。经过对多个电站多次涡流检测结果的粗略统计,通常冷凝器换热管每次涡流检测结果中记录信号的 80%以上都是 DNT 信号,出现比例远高于其他缺陷。

(2) 幅值高。从图 1 中可以看到,幅值超过 70 V 的钛管有 50 根,其中还有 1 根超过了 100 V,在以往的检测结果中,接近 50% 的 DNT 信号显示幅值在 20 V 以上,这与其他缺陷信号通常几伏到十几伏的显示幅值相比显得尤为突出。

(3) 分布具有规律性。从图 1 中可以清楚看到 DNT 的信号是由上至下,顺着蒸汽的主要流经区域呈带状分布的,但不是所有的蒸汽主要流经区域都存在 DNT(如图 1 左侧),其他电站冷凝器的 DNT 分布也呈现出类似的规律。

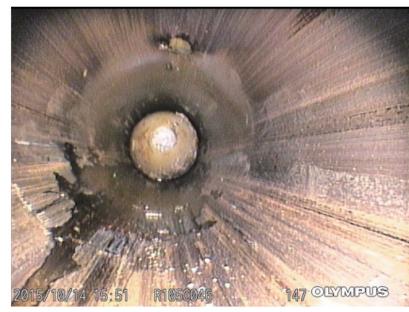
(a) 环状凹陷

(2) 通过在现场多次对大幅值(大于 100 V)DNT 信号的区域进行内窥镜检查,均未发现局部性的明显变形,而是存在一个类似于环形或半环型的平缓凹陷,如图 2 所示(图片中钛管中间是涡流探头,其周围为凹陷区域)。这也说明了支撑板处凹陷的管壁变化较为平缓,应该是受到挤压作用而形成的。

图 2 支撑板处环状和半环状凹陷的内窥镜照片

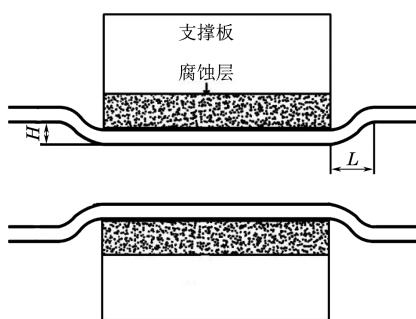
图 3 支撑板处凹陷示意

因此推测 DNT 产生原因是支撑板镗孔内壁发生锈蚀后体积增大,使得钛管受到向内的挤压,从而造成了较为均匀的管壁环状或半环状内凹,其剖面图如图 3 所示,图中  $H$  为管子被挤压变形后的凹陷量,  $L$  为凹陷变形区域的长度。支撑板镗孔内发生锈蚀的程度与温度及湿度有着较为密切的关系,而在冷凝器内部,乏蒸汽则会对这两个因素产生显著影响,而从类似于图 1 的历次检测结果的 DNT 分布图来看,支撑板处的凹陷分布与乏蒸汽的主要流经区域吻合程度很高,这也从侧面佐证了凹陷的发生与镗孔内部腐蚀的因果关系。但并不是所有乏蒸汽的主要流经区域都发生了支撑板处的凹陷,从图 1 中可见,当次检测中,右侧的 DNT 比较多,而左侧几乎没有,并且从图 4(某次冷凝器涡流检测时 DNT 所在的支撑板序号分布统计)中可见,DNT 是集中分布在某一两个支撑板上的,这就说明乏蒸汽带来的温度及湿度影响只是必要条件而非充分条件,发生 DNT 变形还与支撑板的状态有关,具体是支撑板的哪种异常情况会导致 DNT 的产生,目前还不太能确定,也许和镗孔与钛管之间的间隙大小有一定的关系。

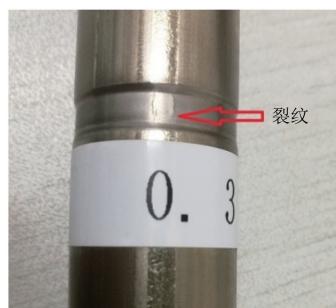
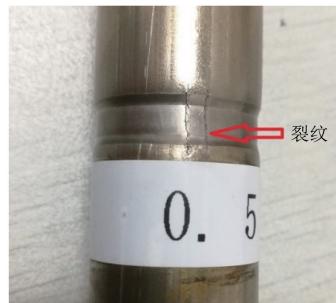
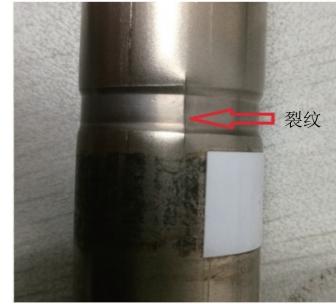
图 5 人工样管环状凹陷处裂纹形态

对于出现凹陷的换热管,其潜在的安全隐患包括两个方面,一是变形会造成应力集中,从而使得力学性能不满足要求;二是变形会导致钛管纵向开裂。一般情况下钛管变形量(即图 3 中  $H$ ,下同)很小(小于 1 mm)的时候,特别是环状凹陷,会形成较大幅值的涡流显示信号,因此即使是幅值很大的涡流检测信号,其相应的凹陷变形通过模拟计算后其力学性能是完全可以满足要求的<sup>[4]</sup>,而变形导致的开裂情况就比较复杂了。为了初步探究钛管变形量与纵向开裂之间的相关情况,在文中对应地制备了 6 根凹陷样管,其材料为钛,外径为 22.225 mm,壁厚为 0.7 mm。为了更好地模拟现实变形情况,在其中 3 根样管上制作了周向 360°环状凹陷,3 根样管上的凹陷均相同,包括 5 个变形量分别为 0.1, 0.2, 0.3, 0.4, 0.5 mm 的环状凹陷;另外在 3 根样管上制作了周向 180°的半环状凹陷,3 根样管上的凹陷均相同,包括 6 个最大变形量分别为 0.1, 0.3, 0.5, 0.8, 0.9, 1.0 mm 的环状凹陷。对样管观察后记录凹陷区域的开裂情况(见表 1),变形区域裂纹形态如图 5 所示(Y 表示开裂, N 表示未开裂)。

可以看到,相对于半环状凹陷,环状凹陷因为变形期间受力更加集中,更容易开裂,而半环状凹陷在涡流探头能通过的前提下(涡流探头与钛管内壁的

程度已经到了探头无法通过的程度,但实际并未发生开裂),因此可以初步认为在探头能通过的前提下,半环状凹陷不会造成钛管的纵向开裂。对于环状凹陷而言,样管上的凹陷量为0.2 mm时未发生开裂,其对应的涡流检测幅值均大于280 V,因此可以粗略认为涡流检测DNT幅值在不大于280 V时不会造成钛管的纵向开裂;在大于280 V时,可能会造成钛管的纵向开裂,应采取堵管等相应的处理措施。
