# 新核燃料锆合金包壳管材中缺陷对超声检测的影响

**摘要:**选取锆合金管材超声检测时的典型缺陷信号(纵向缺陷、横向缺陷、同位置纵横向缺陷、草状波)对应的管材试样,并将每种类型缺陷按不同信号幅值( $20\% \sim 25\%$ ,  $25\% \sim 30\%$ ,  $30\% \sim 35\%$ ,  $\geq 36\%$ )取样;采用宏观检测及金相层析法对以上试样进行观察,分析讨论管材中的缺陷类型、深度及位置与超声检测信号类型及幅值的关系。结果表明: $10\text{ }\mu\text{m}$ 级及以上深度的缺陷一般会引起超声检测信号异常,且缺陷深度与超声信号幅值基本呈一定的线性趋势,但存在不完全对应性;管材内外表面及内部的裂纹均会引起超声检测纵横伤及纵伤信号幅值的异常,而管材内外表面凹坑会引起超声检测横伤信号幅值的异常;草状波信号与管材晶粒组织、表面粗糙度及缺陷均无直接关系。

## Effects of the defect in new nuclear zirconium alloy cladding tube on its ultrasonic testing

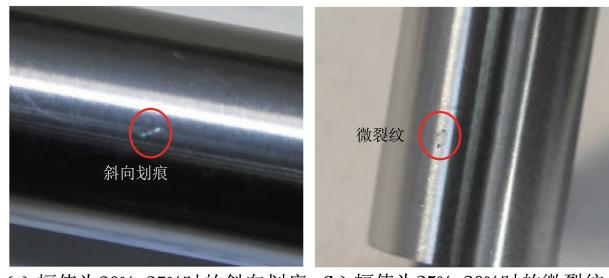
图2 不同幅值管材表面缺陷宏观图片

对不同幅值、同位置纵横伤试样进行宏观检查并拍照,图2为观察到的不同幅值管材表面缺陷宏观图片。信号幅值为20%~25%及≥36%的管材试样未发现有表面缺陷;而在信号幅值为30%~

(a) 幅值为30%~35%时的斜向划痕 (b) 幅值为25%~30%时的微裂纹

35%及25%~30%对应的管材试样外表面分别发现有斜向划痕及微裂纹。

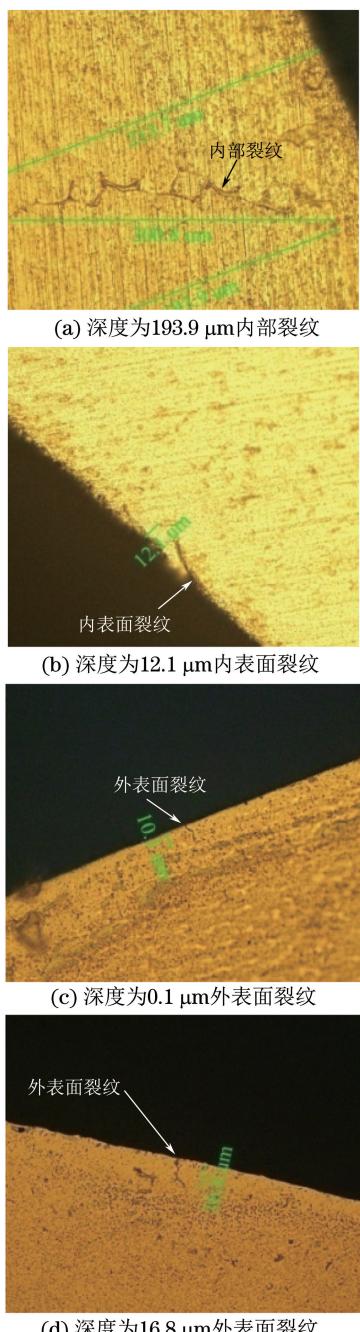
图3 不同信号幅值对应缺陷的金相检测结果

采用层析法对肉眼未发现缺陷的管材试样进行金相观察,并对宏观检查到缺陷的管材试样进行解剖及金相分析,不同信号幅值对应的管材缺陷金相检测结果如图3所示。由图3可以看出,信号幅值 $\geq 36\%$ 的对应缺陷在管材内部,裂纹与管材径向及周向成一定角度,裂纹深度较大,为 $193.9\text{ }\mu\text{m}$ ,故在宏观检查时未发现管材内外表面有缺陷;而信号幅值为 $30\% \sim 35\%$ , $25\% \sim 30\%$ , $20\% \sim 25\%$ 的缺陷

为管材内外表面裂纹,裂纹深度均在同一数量级,分别为 $12.1$ , $10.1$ , $16.8\text{ }\mu\text{m}$ ,较信号幅值 $\geq 36\%$ 对应的缺陷深度小很多;但信号幅值 $\geq 36\%$ 及幅值为 $30\% \sim 35\%$ 对应的裂纹宽度要大于其他幅值的。可知,引起同位置纵横伤的缺陷为管材内外表面及管材内部裂纹,裂纹深度与超声检测异常信号幅值无直接的对应关系。因为信号幅值的大小与反射回来的声波数量及缺陷有效反射面的大小有关,是由裂纹长度、深度、宽度及裂纹角度等决定的<sup>[3]</sup>。

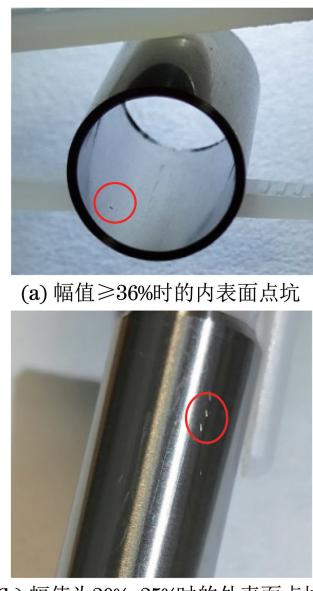
图4 不同信号幅值对应的管材缺陷宏观图片

图4为宏观观察到的不同信号幅值对应的管材表面缺陷图像,信号幅值 $\geq 36\%$ 及幅值为 $30\% \sim 35\%$ 时对应的缺陷分别为管材内外表面点坑,而在信号幅值为 $25\% \sim 30\%$ 及 $20\% \sim 25\%$ 时对应的试样内外表面没有发现缺陷。

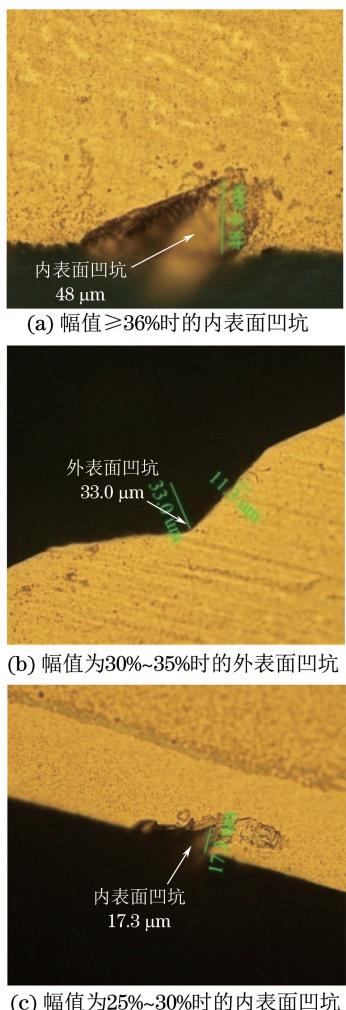
图 5 不同幅值对应缺陷的金相检测结果

对以上宏观观察到的点坑进行解剖分析,并对未观察到缺陷的管材试样进行金相观察,结果如图5所示。图4中管材内外表面宏观点坑对应图5中相应幅值金相图片中的凹坑,凹坑深度分别为 $48\text{ }\mu\text{m}$ 及 $33\text{ }\mu\text{m}$ ,信号幅值为 $25\% \sim 30\%$ 时对应为内表面凹坑,深度为 $17.3\text{ }\mu\text{m}$ ,而在信号幅值为 $20\% \sim 25\%$ 的试样中未观察到凹坑。分析可知,横伤超声检测信号异常是由管材内外表面的点坑(凹坑)引起的,凹坑深度均在同一数量级,但随着缺陷信号幅值的降低,凹坑最大深度有所减小。

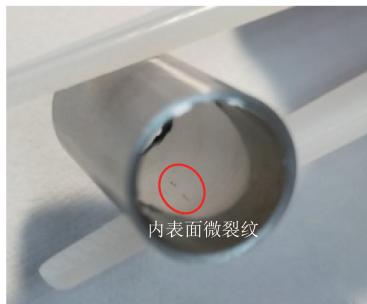
图 6 纵伤管材缺陷宏观图片

图6为宏观观察到的信号幅值 $\geq 36\%$ 时对应的管材表面缺陷,缺陷为管材内表面沿轧向(纵向)的

微裂纹, 在其他信号幅值对应的管材试样中未观察到肉眼可见的缺陷。

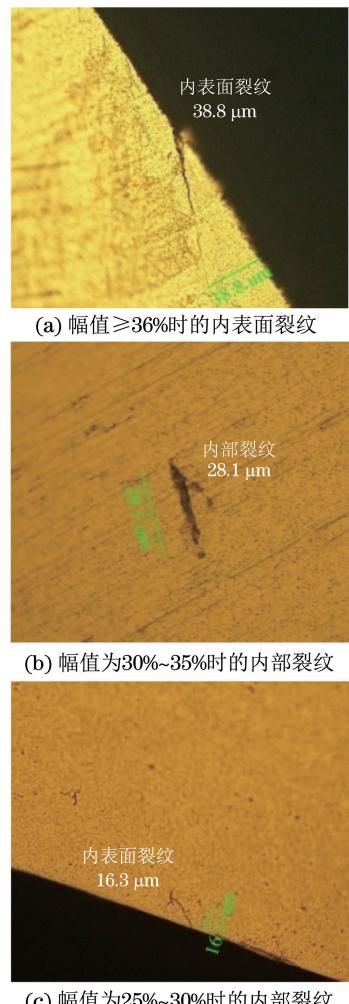
图 7 不同幅值对应缺陷的金相检测结果

对以上观察到的管材内表面裂纹进行解剖分析, 并对未观察到缺陷的管材试样进行金相观察(见图 7)。可以看出, 信号幅值  $\geq 36\%$ 、 $30\% \sim 35\%$  及  $25\% \sim 30\%$  时对应的管材缺陷均为裂纹, 裂纹分布在管材内表面或内部, 裂纹深度分别为  $38.8$ 、 $28.1$ 、 $16.3 \mu\text{m}$ , 随着缺陷信号幅值的降低, 缺陷最大深度减小。

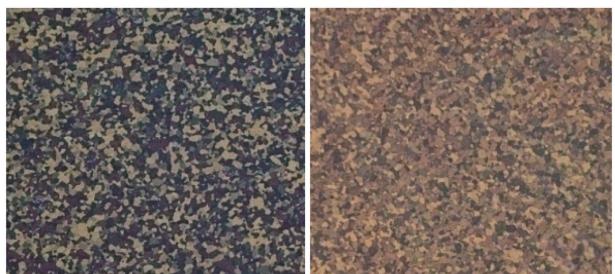
图 8 正常管材与草状波管材金相检测结果  
(下转第 65 页)

选取含草状波管材及正常管材进行外表面粗糙度及横截面金相分析, 检测结果如表 3 所示, 由表 3 可以看出, 草状波管材的表面粗糙度与正常管材的一致; 图 8 为正常管材与草状波管材的金相检测结果, 二者晶粒大小、分布及形貌均一致, 晶粒度为 13 级左右。可知, 晶粒组织及管材粗糙度并非是引起草状波信号的直接原因, 管材草状波信号一般可经再次抛光消除<sup>[4]</sup>。
