改善某机涡轮叶片荧光渗透检测背景过度的试验

徐亚亚, 刘兴勇, 曾庆川, 田锦娟

(中国航发动力股份有限公司 无损检测中心, 西安 710021)

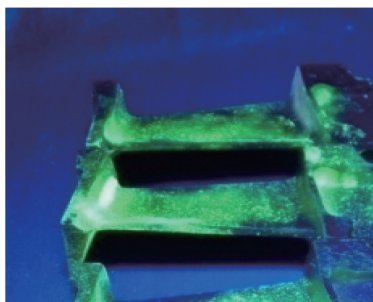
检测过程中,叶片出现过度荧光背景的阶段为 FPI 工艺处理后,在黑光灯下观察,零件所有表面呈现出较均匀的黄绿色荧光背景(见图 1)。该背景经过擦拭后,显示为深蓝紫色,但放置了一段时间后,此荧光背景重现。在白光下观察,零件表面无异常(见图 2)。

图 1 零件在黑光下的状态

因此可判定:该叶片表面荧光背景过重是晶粒度腐蚀工序造成的。

经过前期的试验和分析,拟在叶片的“晶粒度腐蚀”和“荧光渗透检测”工序之间增加一道“吹砂”工序(粒度150目或更细),因此该叶片的铸造工艺可调整为:熔炼与浇注-脱壳-切割与打刻标记-初检-化学除芯-吹砂-力学性能检测-打磨修整-吹砂-表面检查-内腔检查-晶粒度腐蚀-吹砂-荧光渗透检测-X射线检测-显微疏松检查-外观检验-尺寸检验-吹砂-冷腐蚀-荧光渗透检测-入库)。经过以上分析,调整后的检测工艺不但可以改善叶片的表面粗糙度,而且通过荧光渗透检测前的冷腐蚀工序,能保证其检测质量。

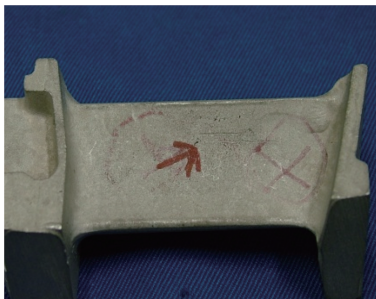
图 2 零件在白光下的状态

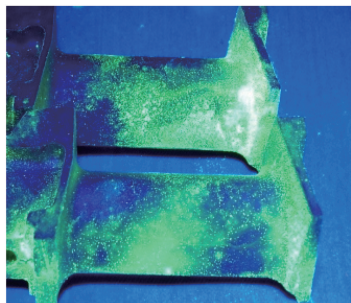
将被检测叶片表面状态相同的报废叶片按照正常叶片的晶粒度腐蚀工艺参数进行处理,且进行荧光渗透检测工艺处理后,在暗室黑光下观察时,发现叶片表面呈均匀的黄绿色(见图3),其背景情况和问题批叶片的基本相同。

图3 黑光下叶片表面的黄绿色背景

试验结果表明:将冷腐蚀后的叶片进行荧光渗透检测时背景良好;而对晶粒度腐蚀后的叶片进行荧光渗透检测时,叶片呈现过度的荧光背景(和问题批叶片类似)。

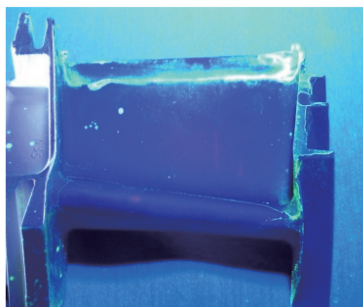
将被检测叶片表面状态相同的另外一些报废叶片按照正常叶片的冷腐蚀工艺参数进行处理后,进行荧光渗透检测处理操作,在暗室黑光下观察时,发现叶片表面呈现良好的深蓝紫色背景(见图4)。

图4 黑光下叶片深蓝紫色检测背景
