# 某电站机组氢气储罐报废过程及 PAUT 技术应用

**摘要:** 在执行对某电站氢气储罐(三类压力容器)的定期在役检查过程中,发现其焊缝中存在超标缺陷。通过一系列检测(包括磁粉检测、超声检测、相控阵超声检测、超声波衍射时差法、射线检测等)及一系列返修、再检测(包括缺陷返修、返修部位施焊、热处理、热处理后检测;再次缺陷返修、返修后检测、热处理、水压试验、水压试验后检测)等处理,最终发现焊缝中仍然存在超标扩展缺陷。经过容器检验综合评价,对该容器做报废处理。超标缺陷的失效分析结论进一步证明了检验结论的正确性。

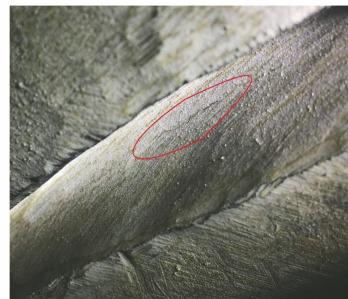
图2 B6接头1#裂纹形貌

2017年10月12日,在执行氢气储罐定期检验时,超声检测(UT)发现B6接头位置存在一处缺陷,缺陷位于焊缝中心,深度距内壁17.3 mm,长度48 mm,波幅位于Ⅲ区,判定为裂纹(编号为1#缺陷)。依据TSG 21—2016《固定式压力容器安全技术监察规程》要求,需对该缺陷进行返修处理(该处在制造完工报告中以及后续针对该位置开展的射线检测过程中,均未发现可记录缺陷显示)。

2018年5月3日,对B6接头焊缝内壁裂纹缺陷进行返修处理,缺陷形貌如图2所示。返修结束后,该位置经补焊和热处理后,实施超声检测发现新增超标缺陷(编号为2#缺陷),其深度距离内壁18.3 mm,长度为22 mm,初步判断为裂纹。5月10日,再次对返修后出现的缺陷进行打磨消除,缺陷形貌如图3所示。打磨结束后补焊施焊前,再次对该区域实施超声检测,在此位置附近焊缝中发现超标缺陷(编号为3#缺陷),缺陷深度距离外壁24.1 mm,长度为12 mm。

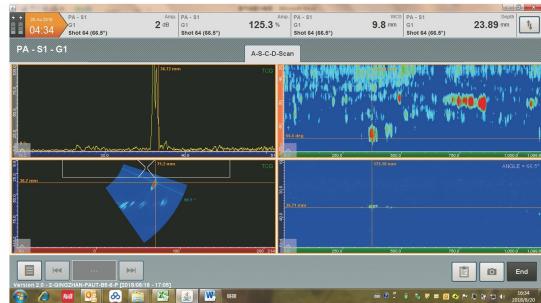
图6 B5-1<sup>#</sup>裂纹缺陷的二次波PA截图

图6所示缺陷在首次定期检查时已发现,该缺陷深度距离内壁15.55 mm,长度为10 mm,波幅位于Ⅱ区,评定级别为Ⅰ级。经水压试验后进行PAUT复查,发现该缺陷已发生扩展,由原本的Ⅱ区当量的Ⅰ级缺陷,变为当量为Ⅲ区超标缺陷。经手动超声复查,检测结果与PAUT检测结果基本一致,且该缺陷有较明显的回波根部较宽、多峰、分叉的特征(经分析,认为多峰、分叉的特征为超声波遇到多个反射平面时发生的反射现象),检测人员据此判断该缺陷性质为裂纹,依据TSG 21—2016要求,该处缺陷不允许存在。

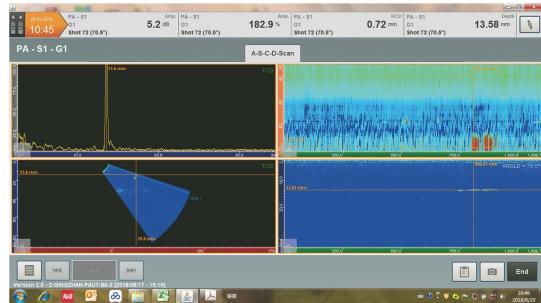
图7 B6-1<sup>#</sup>裂纹缺陷的一次波PA截图

图7所示缺陷在首次定期检查时并未发现,经水压试验后进行PAUT检测,发现该位置存在长为163 mm,深为15 mm,幅值为RL+4 dB的超标缺陷。经手动超声复核,缺陷长度当量基本与PAUT的检测结果一致。综合分析,认为该处缺陷为焊缝金属中原本就存在的不连续,其首次定期检测时,波幅当量较小,不满足NB/T 47013.3—2015《承压设备无损检测 第3部分:超声检测》标准要求的记录标准,从而使得该缺陷无检测数据上的对比。该缺陷经水压试验后发生了扩展,检测人员据此判断该缺陷性质为裂纹,依据TSG 21—2016要求,该处缺陷不允许存在。

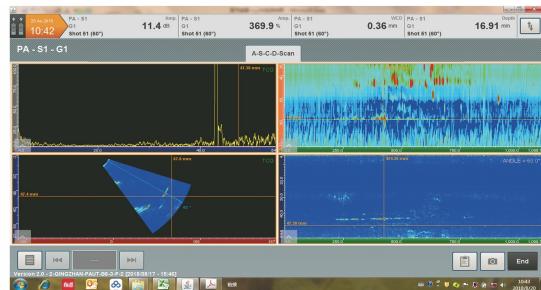
图8 B6-2<sup>#</sup>裂纹缺陷的二次波PA截图

图8所示的缺陷附近位置经过了反复的打磨、热处理等返修处理(详见第2节内容),在水压试验前,对该位置区域进行手动超声检测,发现返修部位附近存在一处Ⅰ区的记录性缺陷,最大波幅位于Ⅰ区,长度为10 mm,且在该部位附近发现一处长度约为135 mm、断续的、波幅小于Ⅰ区的线状缺陷显示,其端点波幅为评定线减3 dB。经水压试验后进行PAUT检测,显示该缺陷长为302.8 mm,深为16 mm,幅值为RL+9 dB,参照DL/T 1718—2017标准,应评为Ⅲ级。经手动超声复核,该缺陷的位置和当量基本与PAUT检测结果一致。即,该缺陷水压试验前后发生了较为明显的扩展,可判断该缺陷的性质为裂纹。综合分析,认为该处位置焊缝金属中,原本就存在不连续,且该处经过了反复的返修处理,焊缝残余应力较大,水压试验后应力又进一步释放,导致了缺陷的扩展(从超声角度而言)。依据TSG 21—2016要求,该处缺陷不允许存在。

2018年9月6日,项目组综合检验结果,认为该氢气储罐已不适合继续使用,建议更换,并进行失效分析。
