防喘压力信号引接管荧光渗透检测工序及工艺优化

(中国航发动力股份有限公司无损检测中心, 西安 710021)

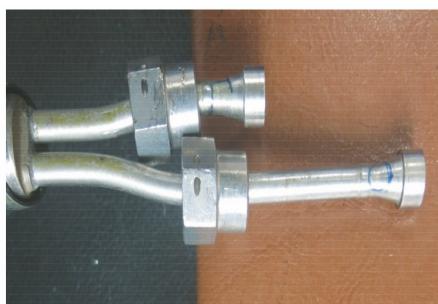
该故障件为外场服役若干小时后到寿返厂进行一次大修的工件, 经修理合格(修理过程中, 两次荧光渗透检测均合格)后发装配单位。装配单位在装机前需对其进行荧光渗透检测复验。然而, 在复检过程中, 在其两根直管(短管与长管)上均发现裂纹显示。然后将其返回交付单位, 交付单位再次进行荧光渗透复检后, 在所标记的相同位置也发现裂纹显示, 复验和复检检测结论基本一致。故障件在白光下的状态如图1所示。

图 1 故障件在白光下的状态

对该故障件进行冶金分析, 结论显示两处裂纹均属于沿晶开裂的应力腐蚀裂纹。由以上分析可知: ① 装配单位的无损检测人员在零件未进行任何能产生缺陷或使缺陷暴露的工序下对交付的合格件复验后发现两处裂纹, 与交付单位初次的荧光渗透检测结论不一致; ② 该裂纹属于应力腐蚀裂纹, 裂纹产生于零件服役过程中。在返回交付单位修理后进行荧光渗透检测时就已存在(交付单位裂纹未检出)。

在以上分析的基础上,该零件的交付单位进行了以下改进:①调整了该零件的大修工艺流程,在两道清洗工序之后零件包扎入库之前增加一道荧光渗透检测工序。即调整后的工艺流程为:清洗-检测-荧光检测-校正-荧光检测-钳修-压力试验-研磨-压力试验-加压冲洗-标记-检测-荧光检测-包扎;②将零件的荧光渗透检测工艺由水洗型荧光渗透检测3级改为后乳化荧光渗透检测3级。

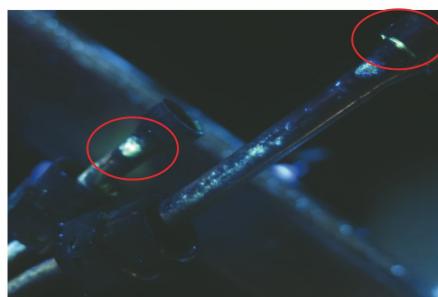
两处裂纹荧光显示均为直径较大的簇状显示, 经擦拭评定后可见其显示区域内存在数条细小的、大多为点状的呈辐射状分布的荧光显示。该缺陷显示与荧光渗透检测常见的典型裂纹显示特征相比, 显示荧光亮度较弱, 显示形貌差异较大, 容易与零件表面存在污染物而形成的荧光显示混淆, 易使得检测人员在判定其性质时出现失误。故障件在黑光下的状态如图 2 所示。

图 2 故障件在黑光下的状态
