高压电缆阻水缓冲层烧蚀缺陷的射线检测

摘要: 利用射线检测技术对某 110 kV 电缆线路进行带电检测, 有效检出该线路电缆本体多处阻水缓冲层烧蚀缺陷, 同时分析了该类缺陷的产生规律, 并提出了针对性的改进建议。

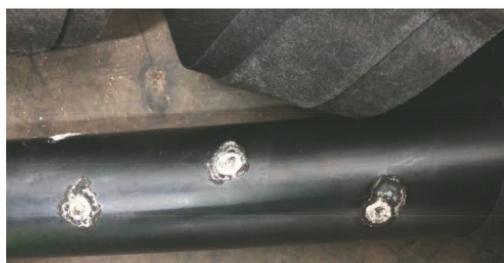
2020 年某 110 kV 电缆线路 B 相发生故障, 其型号为 ZC-YJLW03-Z-64/110-1×630 mm², 线路长度约为 3.2 km, 至今已运行约 7 a。故障电缆现场开断及解剖后, 发现其电缆本体绝缘外屏蔽层和阻水缓冲层有不连续的烧蚀痕迹, 故障电缆阻水缓冲层烧蚀形貌如图 1 所示。

图 1 故障电缆阻水缓冲层烧蚀形貌

击穿事故。从电缆运行安全和可靠性方面考虑,该线路电缆应尽快进行更换。

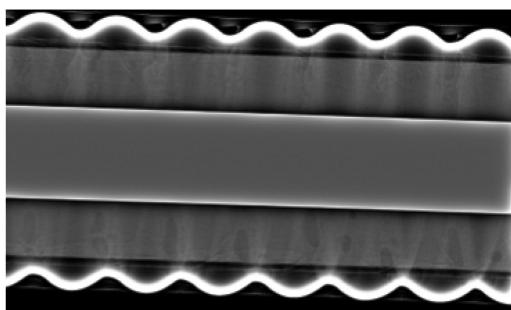
按照设定的检测工艺进行检测, 射线透照图像中可以清楚地区分电缆中的铜芯线、主绝缘及铝护套, 其中图中间圆柱体均匀区域为铜芯线, 铜芯线外侧部分为主绝缘, 二者中间的导体屏蔽层在图像中无法显示。主绝缘为圆筒形, 其外层在透照图中显示为一条直线。白色的波纹为铝护套, 铝护套与主绝缘间含有绝缘屏蔽层和阻水缓冲层, 其在透照图像中不可见。高压电缆射线透照图像如图 3 所示。

图 3 高压电缆射线透照图像

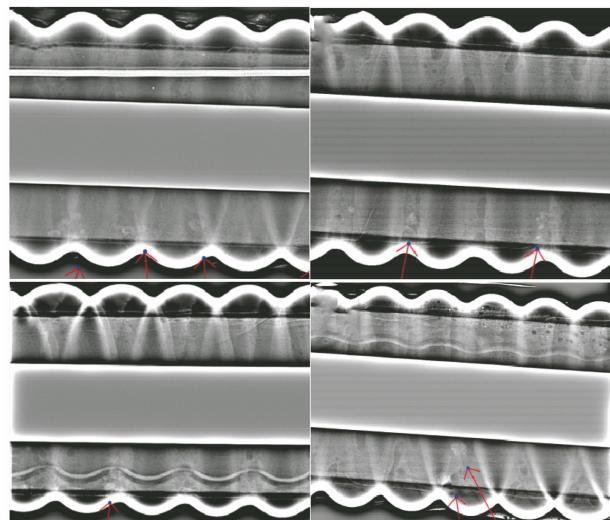
典型白色缺陷透照图像如图 4 所示。部分透照图像中可见白色缺陷影像。从图 4 中各白色缺陷影像的显示位置来看, 其存在以下特征。一是白色缺陷影像均在白色铝套管内, 且大体靠近套管的波谷位置。二是缺陷影像均在图像的下部分出现, 按照

图 4 典型白色缺陷透照图像

射线机的摆位, 该部位处于电缆的底部, 即靠近电缆支架的位置。

进一步分析该线路透照图像中白色缺陷影像显示的位置规律, 发现其均在靠近电缆下部的波谷处, 即该缺陷多发于电缆底部铝护套波谷处, 这与阻水缓冲层烧蚀缺陷形成的原因有关。由于阻水缓冲层

中的阻水粉(聚丙烯酸钠)呈碱性,在阻水带吸潮后会发生电化学反应,形成密度比阻水缓冲层高的碳酸钠、碳酸氢钠及氧化铝^[4]。与电缆顶部相比,电缆底部的铝护套承力较大,其波谷处阻水缓冲层与两侧的铝和绝缘屏蔽层密切接触,一旦阻水带吸潮,该部位最容易发生反应。

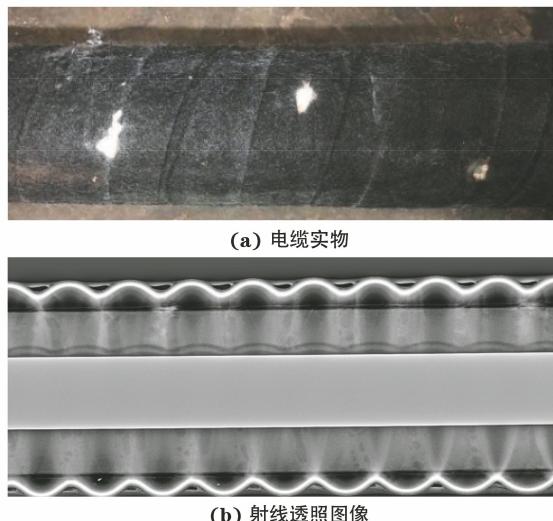
该电缆线路的现场带电射线透照图像可清晰显示电缆的铜芯线、主绝缘和铝护套。从实验室的缺陷电缆实物和射线透照图像对比来看, 采用 X 射线检测技术能很好地检测出阻水缓冲层烧蚀缺陷。实验室除去铝护套的带缺陷的电缆实物如图 6(a)所示, 其在相同检测工艺下, 套上铝护套进行射线透照, 透照图像如图 6(b)所示。现场部分透照图像显示出的白色缺陷影像可以认为是该线路电缆本体的阻水缓冲层烧蚀缺陷, 证明了该工艺条件下的 X 射线检测技术能有效地检测出电缆本体的同类型缺陷。

图 6 实验室带缺陷的电缆实物与其射线透照图像
