核电 PTR 储罐下封头带垫板对接焊缝射线检测底片的黑线影像

摘 要: 对核电站反应堆换料水池和乏燃料水池冷却和处理系统(PTR 储罐)下封头射线检测底片出现的两种黑线影像进行研究, 结合底片影像特点对工件进行解剖验证, 分析了黑线产生的原因及其特点, 为后续带垫板对接焊缝射线检测底片的评定提供了参考。

Radiographic testing films black lines on butt welding with backing plate on the nuclear power PTR storage tank bottom head

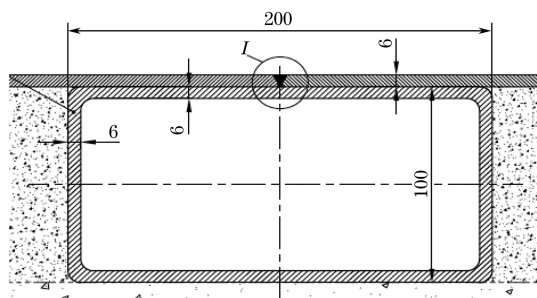
图 1 带垫板的对接焊缝结构示意图

某核电站反应堆换料水池和乏燃料水池冷却和处理系统(PTR 储罐)下封头发生泄漏事件, 因此后续对该堆型核电的 PTR 储罐焊接工艺进行了改进, 将焊接工艺由搭接焊改成带垫板的对接焊工艺, 并新增了射线检测。变更前只需进行 100% 渗透检测(PT)和 100% 泄漏检测(LT), 变更后检测方法增加了 100% 射线检测(RT)。PTR 储罐下封头位置受限, 为满足射线检测条件, 设计增加了矩形检测通道, 其规格为 12 000 mm×200 mm×100 mm(长×宽×高), 因此, PTR 储罐下封头对接焊采用带垫板的焊接工艺(见图 1)。PTR 储罐下封头材料为镍基合金不锈钢, 其厚度为 6 mm, 矩形探伤通道壁厚为

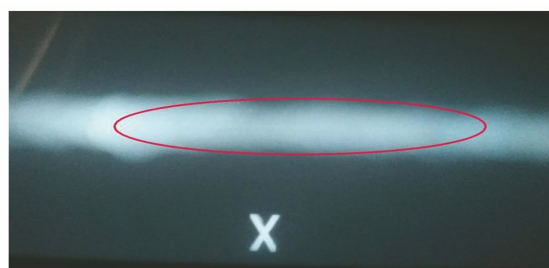
(a) 焊缝中心线的黑线影像

射线检测时大量的底片中会出现两种黑线影像(见图 2), 图 2(a)中, 一种黑线影像位于距离焊缝中心线两侧 1 mm 范围内(有时也只出现在焊缝中心线单侧), 该影像有时酷似线状、条状缺陷的影像, 且

平行于焊缝,还伴有羽毛状条纹,出现条状黑线影像的焊缝中心黑度低于焊缝其他部位的^[1];图2(b)中,另一种黑线影像位于焊缝坡口根部边缘附近,一般会出现在整条焊缝的两端,由于焊缝背面带垫板,

部边缘位置附近射线检测影像中黑线产生的原因,但并未发现焊缝中心黑线产生的原因,考虑焊缝中心区域的黑线显示为衍射影像。衍射影像常位于焊缝中心线两侧,且距离焊缝中心线一般不超过1 mm,该影像有时似线状、条状缺陷影像,且平行于焊缝,还伴有羽毛状条纹,出现条状黑线影像的焊缝中心黑度低于焊缝其他部位。

与真实的焊接缺陷影像相比,衍射影像有以下几个特点:①图像比较虚;②影像轮廓线并不是很清晰;③焊缝中心会出现亮度区;④距离焊缝中心线不超过1 mm;⑤条状黑线与焊缝纵向平行或羽毛状与焊缝波纹平行^[2]。另外,还可通过试验来确定黑线影像是否为衍射影像,衍射影像可以通过改变X射线入射角度和管电压的方法来消除,而改变X射线入射角度和管电压对真实的焊接缺陷影响不大^[3]。

笔者改变了X射线入射角度并进行试验,X射线入射角度为90°时,黑线影像显示清晰;X射线入射角度为80°时,黑线影像显示模糊;X射线入射角度为70°时,黑线影像消失。改变X射线管电压并进行试验,管电压为120 kV时,黑线影像显示清晰;管电压

为150 kV时,黑线影像显示模糊;管电压为180 kV时,黑线影像消失。试验结果表明,衍射影像可通过改变X射线入射角度和管电压来消除。

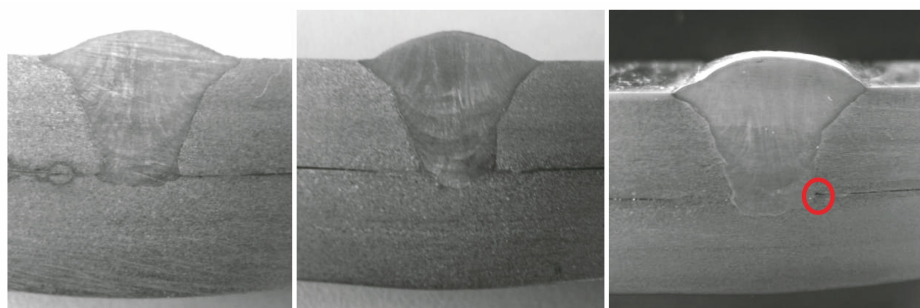
图3 试样的宏观金相检验结果(15×)

在邻近焊缝中心线位置的黑线和坡口根部边缘附近位置的黑线处各截取了一个试样,同时也在没有黑线显示的位置截取了一个试样,对3个试样进行宏观金相检验(见图3)。结果表明,图3(a),3(b),3(c)中均未发现焊接缺陷,仅在图3(c)中发现垫板与PTR底板贴合不紧密,存在一定的间隙,且PTR底板坡口位置向内倾斜并带有一定的幅度[见图3(c)中红圈位置]。初步分析可知,造成底板向内弯曲变形的原因有两种:①焊接热输入不均匀造成的收缩变形;②底板被剪板机剪切时造成的变形。由于PTR底板局部有弯曲的部分,无法与垫板贴合紧密,就会形成一定的空间;射线检测时,由于空气的密度和钢的密度不同,透过完好工件的透射线强度与透过带有空气工件的透射线强度不一致,所以在底片上形成了黑线影像^[2]。

通过宏观金相分析可知,图3(b)中位于焊缝中心1 mm 以内的黑线,不是由焊接缺陷造成的影像,同时薄壁不锈钢焊缝容易产生衍射现象,因此,初步判断此种黑线可能是衍射影像,后续将通过相关试验进一步验证其是否为衍射影像。从图3的宏观金相检验结果中并未发现焊接缺陷,仅发现了PTR底板与垫板贴合不紧密形成的间隙,由此可见,该间隙是产生黑线的根本原因。该黑线影像不具备根部未熔合的底片影像特征,不在根部焊趾线上,靠近母材侧没有明显钝边加工痕迹的影像,靠近焊缝中心侧也不呈曲齿状,黑度也不减小。根部未熔合影像一般在焊缝根部焊趾线上,靠近母材侧有明显的钝边加工痕迹的影像,靠近焊缝中心侧呈曲齿状,且黑度减小^[1]。

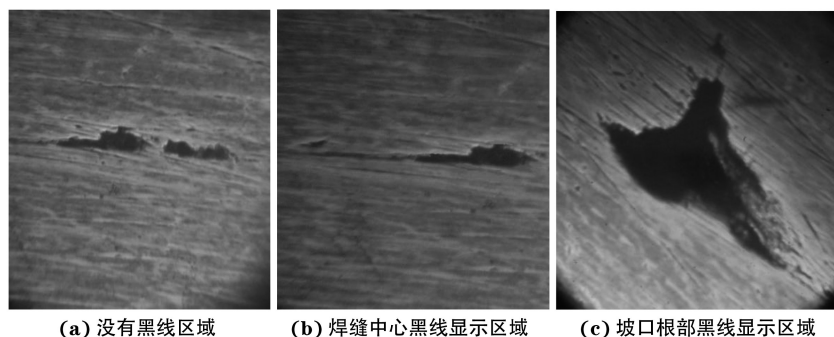
图4 3个试样垫板间隙的金相检验结果(200×)

数为200倍,3个试样垫板间隙的金相检验结果如图4所示。结果表明,3个试样中也未发现微观焊接缺陷,在没有黑线显示区域和焊缝中心线位置附近有黑线区域,PTR板与垫板间隙很小,几乎可以忽略不计[见图4(a),4(b)];而坡口根部边缘位置附近黑线显示区域底板与垫板之间的间隙非常大[见图4(c)],在宏观金相检验时(放大倍数为15倍)就已经能清晰地分辨。由此可知,小的间隙没有在底片上产生黑线影像,较大的间隙会在底片上形成黑线影像,通过解剖试验也证实坡口根部边缘位置附近产生的黑线影像不是根部未熔合,只是由工件结构异常或者底板与垫板贴合不紧密产生的间隙所导致的。
