直升机零件疲劳裂纹的渗透检测与涡流检测

摘要:某型直升机的某零件为受力关键零件,局部区域容易产生疲劳裂纹。按照设计要求,服役一定期限后需要对其进行荧光渗透检测,但检测时,受零件表面状态影响,无法有效检测出疲劳裂纹。针对该零件的特点,通过对渗透检测和涡流检测的原理、条件、效果及可实施性进行对比分析,制定了相应的检测试验方案。试验结果表明,使用渗透检测与涡流检测相结合的方法,能有效地检测出该零件中的疲劳裂纹。

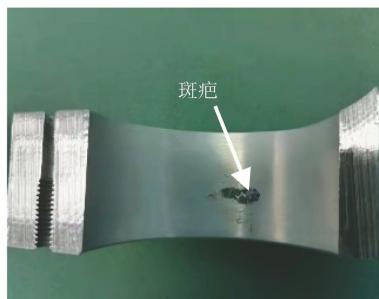
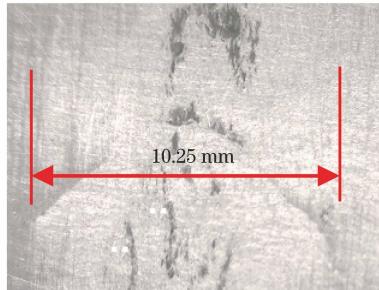
图1 微动磨损所产生的斑疤状坑及其金相照片

对该裂纹解剖并进行金相分析,失效结论为表面金属掉块不均匀,磨损处色泽明显改变且出现肉眼可见的斑疤状坑,微动磨损所产生的斑疤状坑及其金相照片如图 1 所示。如图 1(a)黑色部分所示,裂纹处于磨损区边缘附近,两裂纹均与轴向成 45° 角,呈杯锥状形貌,端口宏观形貌呈现出疲劳端口特征。因此,可以判断裂纹起源于叉耳表面与衬套的微动磨损,为微动疲劳裂纹,即微动疲劳裂纹是该零

(a) 斑疤状坑

(b) 金相照片

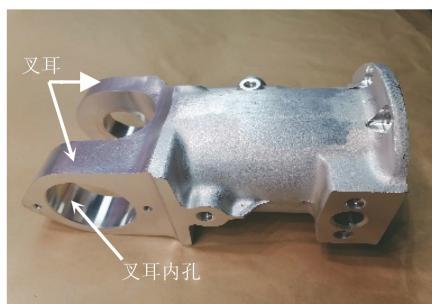
图2 受检零件外观

该零件(外观见图 2)服役一定时间后,按照设计要求需要进行荧光渗透检测。受检零件外观如图 2 所示。受零件表面状态影响,无法有效检测出疲劳裂纹。针对该零件的特点,通过对渗透检测和涡流检测的原理、条件、效果及可实施性进行对比分析,制定了相应的检测试验方案。试验结果表明,使用渗透检测与涡流检测相结合的方法,能有效地检测出该零件中的疲劳裂纹。

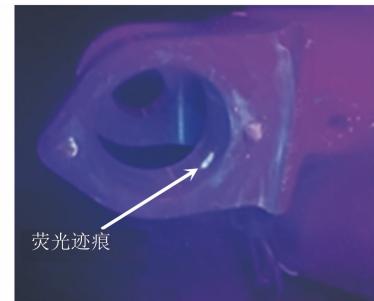
图3 A 方法检测结果

渗透检测前, 应使用脱漆剂去除非装配面的污物, 结合机械清理的方法去除表面漆层, 并采用机械去除的方法去除表面氧化皮等。在装配面, 应使用溶剂去除零件表面的油脂。零件表面按照上述要求处理后, 再按照标准 GJB 2367A—2005《渗透检验》的要求, 使用 I 类(荧光)A 方法(水洗型)渗透剂, a 型(干粉型)显像剂, 3 级灵敏度, 对该零件进行渗透检测。检测结果发现该零件的非装配表面均能达到检测要求, 能发现应有的缺陷显示; 但在该零件的叉耳内孔位置, 肉眼可见表面斑疤处的渗透检测荧光显示为圆型显示, 没有正常的缺陷显示那么清晰可见, 无法判断该显示是否为裂纹(见图 3)。

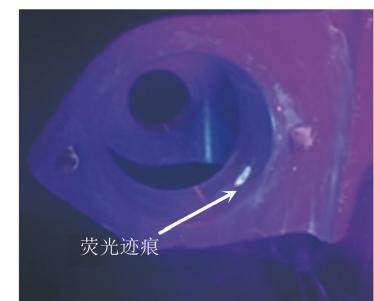
图4 C 方法检测结果

为了验证内孔处的圆形显示是否为裂纹, 采用 I 类(荧光)C 方法(溶剂去除型)渗透剂, d 型(溶剂悬浮型)显像剂, 3 级灵敏度, 对内孔按照标准 GJB 2367A—2005 的要求进行检测。结果发现该显示仍

为圆形显示, 只是显示亮度略有增加, 仍然无法判断该显示是否为裂纹(见图 4)。

对该显示处进行金相分析, 发现存在微动磨损裂纹。

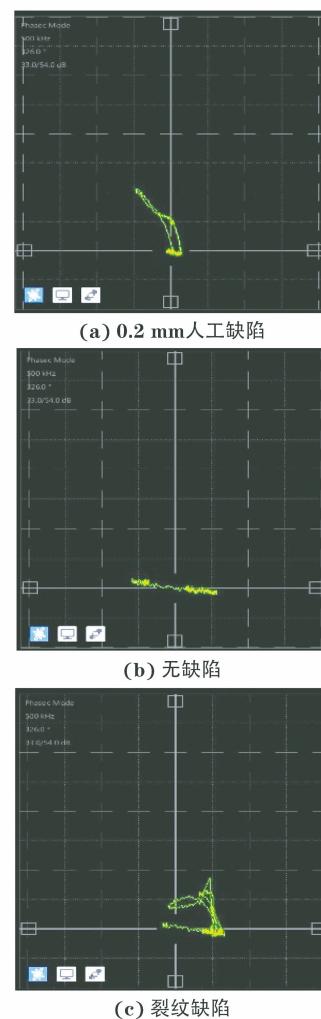
图 5 零件不同位置的涡流检测结果

笔者使用 GE Mentor EM 型涡流检测仪, 并选用 205P4 型 500 kHz 笔式屏蔽绝对 45° 斜角探头, 设定增益为 33 dB/54 dB, 相位角为 326°; 使用铝合金试块进行灵敏度调节, 发现标定深度为 0.2 mm 的人工缺陷显示约为满屏的 20%。仪器设定好后对该零件的内孔进行检测, 零件不同位置的涡流检测结果如图 5 所示。

参数能有效地检测出渗透检测不能发现的裂纹缺陷。由图 5(c)的缺陷显示可以看出, 该裂纹呈不规则形貌。

(3) 应完善零件服役指令, 在渗透检测后, 对零件叉耳处增加涡流检测。
