# 基于无损检测技术的路基路面状况综合评估

## Comprehensive evaluation of the subgrade and pavement condition based on nondestructive testing

文章结合实际工程项目,通过道路多功能综合检测车、全自动车载落锤式弯沉仪、二维和三维探地雷达等新兴无损检测手段对既有道路路基路面状况进行检测,通过分析旧道路路面损坏状况、地下病害体、路面结构承载能力等参数的内在联系,推断道路病害的发展规律,实现对旧道路更为准确的综合评估。某轨道交通施工道路恢复工程的旧路面结构为水泥混凝土路面,自建成通车以来,一直是主要客货运车辆的通道,交通量大、超限、超载、重载车辆比例较高,导致路面出现破碎、下沉、严重剥落等病害(路面典型病害见图1)。选取该工程2 km试验路段(起点桩号K15+470,终点桩号K17+470,主车道为双向6车道)进行路基路面状况综合评估,以作为轨道交通施工道路恢复前的设计依据。

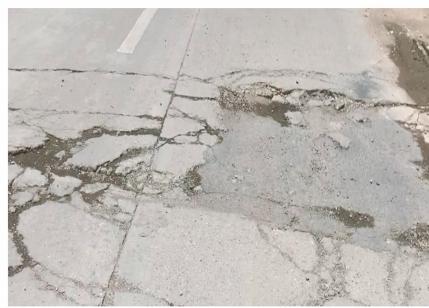
(a) 破碎板

图1 路面典型病害

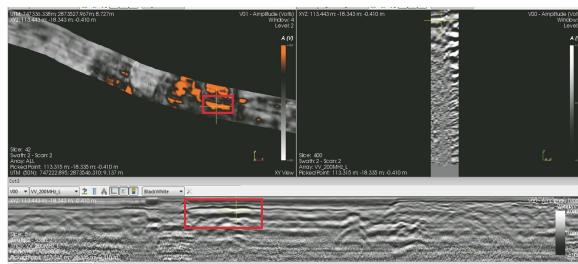
图 2 脱空缺陷图谱(编号 2)

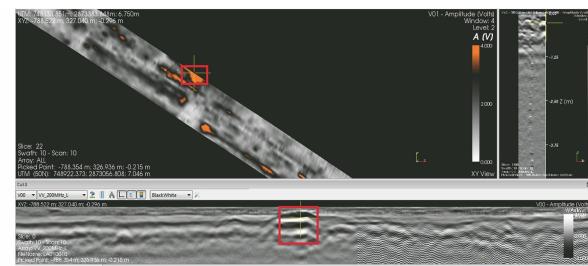
图 3 空洞缺陷图谱(编号 60)

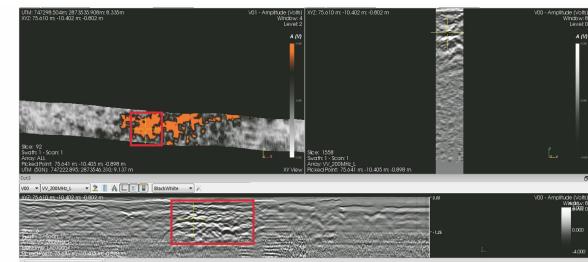
图 4 疏松体缺陷图谱(编号 1)

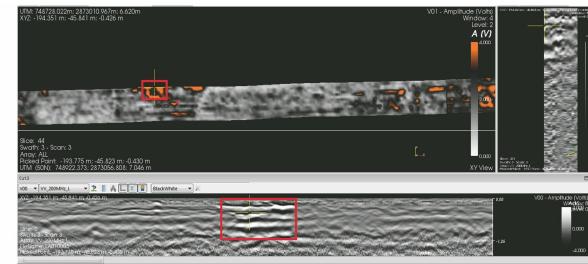
图 5 富水体缺陷图谱(编号 51)

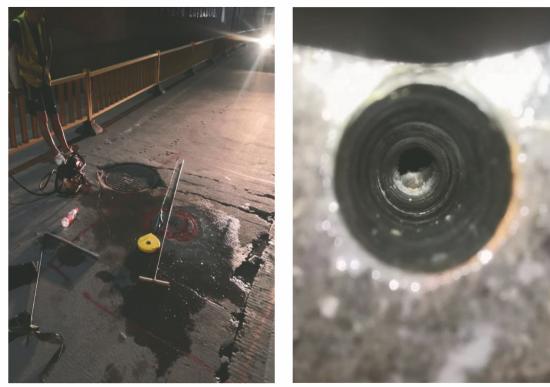
(1) 纵向(深度方向)或平面尺寸较大的地下病害体在车载作用下一定会在路面形成反射病害,但反射病害不一定表现明显。传统的道路病害调查采用路面损坏状况调查、路面取芯等作为改扩建的设计依据,这些检测方法无法获得连续全断面的路面内部损坏状况,采取的处治方案难以获得长期的养护效果。例如经探地雷达探测和反复验证(见图 6),编号 60 位置存在深约 1.2 m,长约 1.5 m,宽约 1.0 m 的空洞,但该位置路表并未发生沉陷或板块严重破碎,主要原因可能是该位置承受货车重载次数相对较少,且该位置取芯混凝土的换算弯拉强度达到 7.47 MPa,厚度为 292 mm,即混凝土强度高,厚度大,延缓了地下病害体的反射。但该空洞若不进行开挖或者深层注浆处理,仅根据路面损坏结果(横裂)对路面进行简单处理或是不处理直接进行加铺,长远来看将是道路行车安全的重大隐患。

(a) 现场钻孔验证

(b) 空洞内窥状况

图 6 编号 60 空洞缺陷验证
