# “π”形管道点焊工装焊疤部位的磁粉检测

**摘要:**通过对撬装设备“π”形管道点焊工装的实施效果进行调查,并对工装焊接部位进行了目视宏观检验和磁粉检测,认为其工装焊疤部位的宏观检查无法发现某些裂纹,而采用磁粉检测方法可发现。“π”形管尺寸越大,工装焊疤部位越容易产生裂纹。建议对标准 GB/T 20801.4—2020《压力管道规范》的有关内容进行修改,以免在执行过程中产生异议。同时建议选用不伤害管道的非点焊辅助机械支撑工装。

## Magnetic powder detection of spot welding tooling scar of “π” shaped pipe

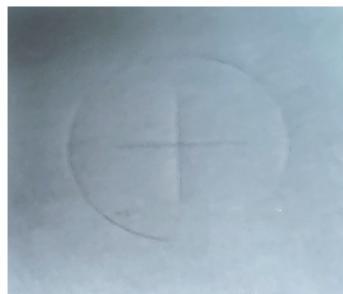
图 1 无损检测标样标定结果

并采用着色剂进行了磁粉检测, 磁粉检测技术参数如表 1 所示, 无损检测标样标定结果如图 1 所示。

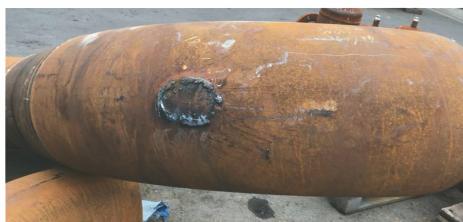
(c) 弯管上工装焊疤形貌

“π”形管道工装焊疤部位外观检验及磁粉检测结果如表 2 所示, 工装点焊位置及焊疤形貌如图 2 所示, 焊疤部位裂纹如图 3 所示。

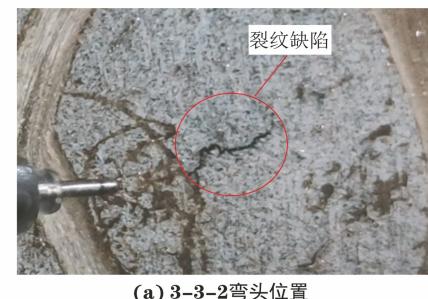
(a) 3-3-2弯头位置

对 10 件 “π”形管道点焊工装焊疤部位进行磁粉检测, 结果表明, 2 件焊疤部位存在表面焊接裂纹类缺陷(共 3 处), 打磨之后裂纹完全去除, 壁厚符合要求。

图 3 “π”形管工装焊疤部位裂纹示意

对 10 件“π”形管工装焊疤部位进行目视检查, 没有发现裂纹, 判定为合格。但是采用磁粉检测发现 2 件“π”形工装焊疤部位存在裂纹, 判定为不合格。打磨之后, 复检焊接裂纹已经被清除, 且壁厚符合标准规定, 即判定为合格。
