基于超声红外热成像技术的涡轮叶片裂纹检测

摘要: 使用等离子喷涂工艺对涡轮叶片喷涂镍铬铝钇涂层, 采用超声红外热成像技术对喷涂前和喷涂后的涡轮叶片进行检测, 可以检测到 2 处裂纹缺陷; 采用渗透检测技术只能检测到喷涂前涡轮叶片的 1 处裂纹缺陷, 无法检测出喷涂后涡轮叶片的裂纹缺陷; 最后对喷涂后的涡轮叶片进行剖析和金相显微镜检测, 发现 2 处裂纹缺陷, 验证了超声红外热成像技术对含涂层涡轮叶片裂纹检测的有效性。对比试验表明, 超声红外热成像技术可检测喷涂前和喷涂后涡轮叶片的裂纹缺陷。

Turbine blade crack detection based on ultrasonic infrared thermography

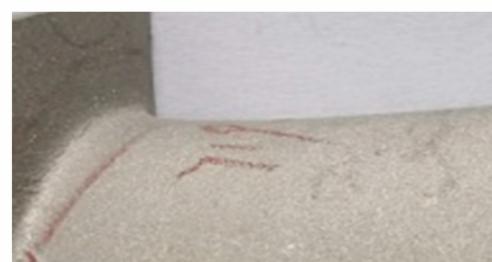
图2 喷涂前后涡轮叶片的光学图像

涡轮叶片是航空发动机的核心组成部件,采用高温合金制造,对叶片表面喷涂耐高温、耐磨涂覆层后,更能延长其在极端环境中的寿命。选取某涡轮叶片,该叶片存在1处裂纹,喷涂前后涡轮叶片的光学图像如图2所示,光学图像仅显示试件裂纹区域

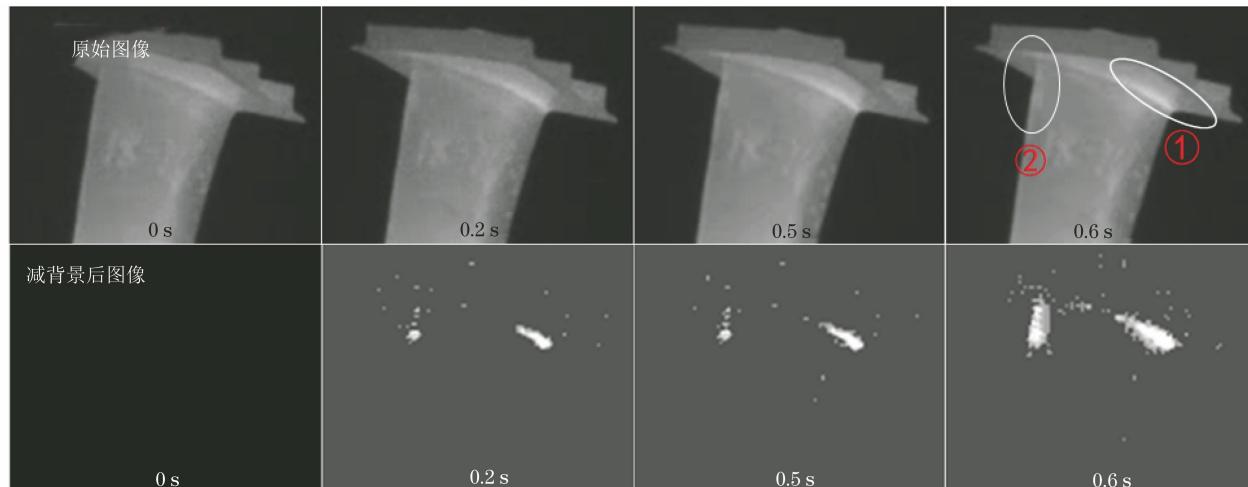
图 3 涡轮叶片喷涂前的红外序列图像

在超声激励前采集背景图像(图 3 中 0 s 对应的图像), 此时叶片基本处于稳态, 叶片表面温度基本一致, 看不出缺陷信息; 超声激励后, 裂纹区域温度开始升高, 随着持续加载超声激励, 裂纹区域温度持续升高, 形成亮斑区域, 伴随三维热扩散, 裂纹区域亮斑逐渐增大, 约至 0.6 s 时, 裂纹亮斑区域达到最大, 之后亮斑逐渐变暗直到消失。由于温升比较小, 直接采用原始图像不容易看出裂纹缺陷信息, 采用背景差分法, 对原始图像进行减背景图像操作, 可以得到温升信息, 很好地识别出缺陷信息。从图 3(图中上部分为原始图像, 下部分为相应的减背景后图像)可以看出, 未激励图像减去背景信息, 温升图像为全黑, 从 0.2, 0.5, 0.6 s 的温升图像可以看出, 该叶片含有两处裂纹缺陷, 且裂纹区域面积逐渐增加。裂纹缺陷①为进气边与上缘板转接 R 处裂纹, 缺陷②为排气边与上缘板转接 R 处裂纹。

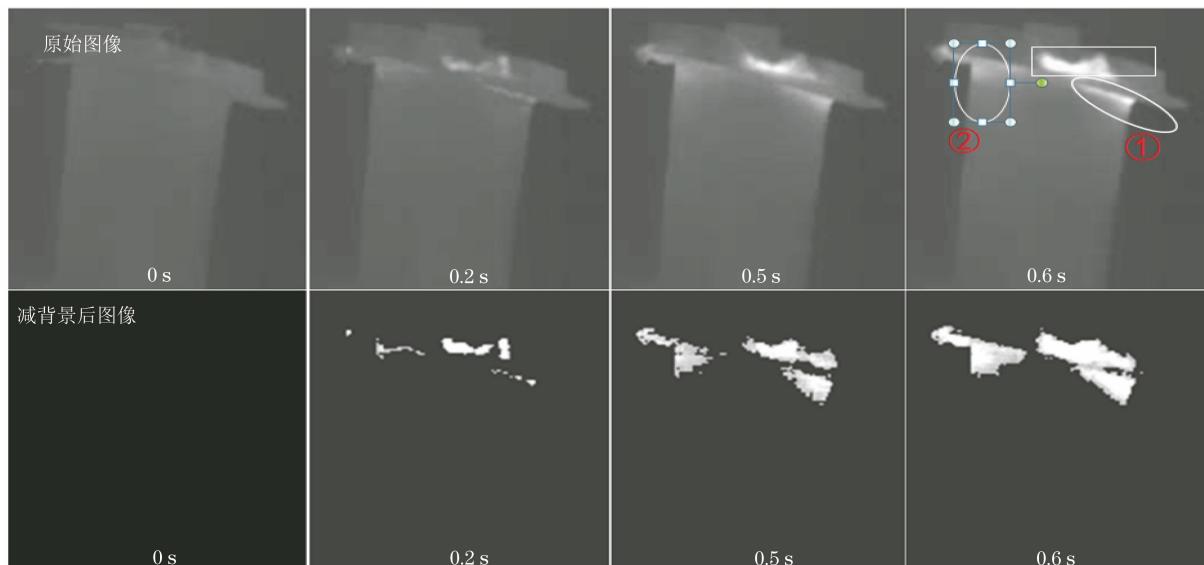
图 4 涡轮叶片喷涂后的红外序列图像

涡轮叶片喷涂镍铬铝钇涂覆层后, 采用上述同一系统、相同参数对其进行超声红外热成像检测, 检测结果如图 4 所示, 0 s 时为背景图像, 此时还未进行超声激励; 超声激励后, 裂纹区域温度开始升高, 此时裂纹不在表面, 而是在涂层之下。超声持续激励过程中, 裂纹区域近似于一个热源, 持续生热, 由于三维热传导, 热量传播到裂纹区域相对应的涂层表面位置, 于是涂层表面出现亮斑。对比 0.2, 0.5, 0.6 s 的红外图像, 裂纹区域对应的亮斑面积逐渐增大。依然采用背景差分法处理图像使裂纹缺陷区域更加明显。由图 4 可知, 上缘板肋板区域有亮斑, 图中矩形框对应的区域为等离子喷涂区域的边缘, 在

超声激励下, 涂层喷涂不均和喷涂不牢, 以及涂层粘接不牢也会形成亮斑区域。涂层粘接不牢一般呈现区域性, 热斑区域呈面分布; 裂纹一般较细, 热斑区域更多呈线分布, 需要辅助目视检测加以区分。在超声激励过程中, 涂层与涡轮叶片产生相对运动, 摩擦生热等造成温度升高。从图 4 可以看出两处裂纹缺陷, 裂纹缺陷①为进气边与上缘板转接 R 处裂纹, 裂纹②为排气边与上缘板转接 R 处裂纹, 裂纹区域与喷涂前基本一致。

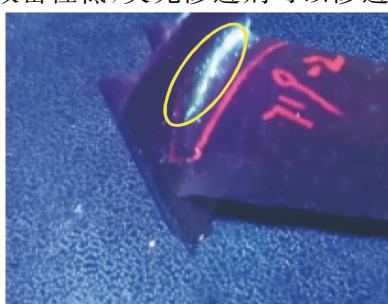
(a) 喷涂前

涡轮叶片没有喷涂镍铬铝钇涂覆层前, 表面光滑, 叶片表面致密性高, 采用渗透检测可以发现一处裂纹, 是进气边与上缘板 R 处裂纹[见图 5(a)]; 当涡轮叶片喷涂镍铬铝钇涂覆层后, 涂层表面状态相对松散, 致密性低, 荧光渗透剂可以渗透到涂层内

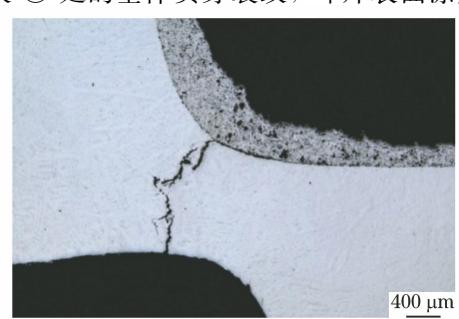
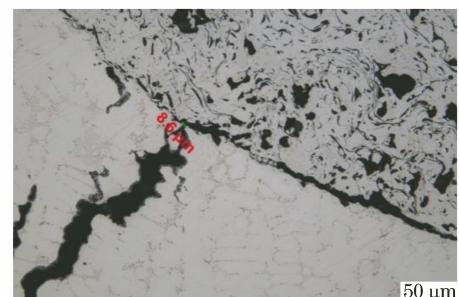
图 6 涡轮叶片裂纹 ① 处显微金相组织

制作了涡轮叶片试件, 用超声红外热成像技术对该试件完成检测后, 采用等离子喷涂法喷涂镍铬铝钇涂覆层, 并对比了喷涂前、后叶片的渗透检测结果, 同时采用金相显微镜进一步验证。使用金相显微镜对涡轮叶片喷涂后的裂纹缺陷区域进行放大显示, 检查需要对涡轮叶片进行剖切。图 6 为涡轮叶片裂纹 ① 处的基体贯穿裂纹, 叶片表面涂层厚度

为 0.45 mm, 裂纹开口宽为 8.6 μm 。

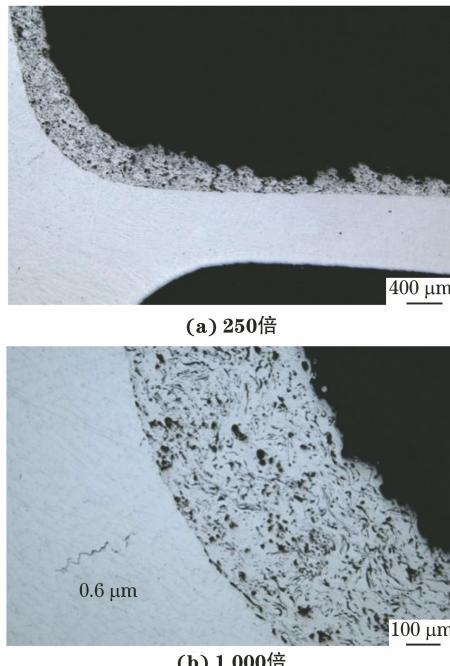
图 7 涡轮叶片裂纹 ② 处显微金相组织

图 7 为涡轮叶片裂纹 ② 处的基体内部裂纹, 裂纹开口宽约 0.6 μm , 长 0.14 mm, 表面涂层厚度为 0.5 mm。
