航空发动机涡轮叶片故障检测荧光线性显示分析

摘要:某型航空发动机试车后故障荧光渗透检测时,发现某级涡轮叶片存在线性显示。为了确定该线性显示的形成原因,对显示部位进行剖切及理化检测分析后确定:该线性显示为热裂纹,裂纹产生于铸造过程,且在试车过程中未出现扩展。结合该结论,针对涡轮叶片在制造阶段X射线检测工序和荧光渗透检测工序没有检出裂纹及裂纹形成的原因进行了分析,制订了相应的铸造工艺和无损检测工艺改进措施。

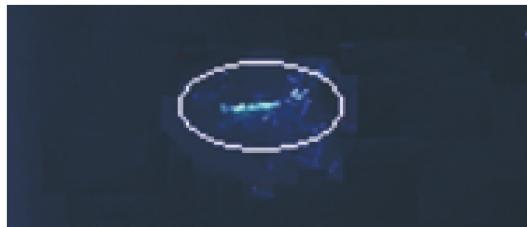
图 1 叶片荧光显示

按照分解检查技术要求对涡轮叶片进行故障检测。涡轮叶片在进行荧光渗透检测时,其中一件叶片发现一处荧光线性显示,该显示出现在离叶冠 30 mm 处的叶背中部,高度位置约在 3/4 叶身高度处,叶展方向位置大致在叶片弦向中部位置,且对应的叶盆面未见显示。荧光显示与叶片轴向呈一定的斜角,且扩展曲折,长度约为 2 mm。涡轮叶片荧光线性显示如图 1 所示。

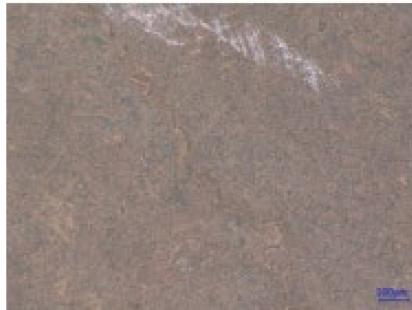
图 2 叶片裂纹形貌

体视显微镜下观察,荧光显示处可见裂纹,裂纹与叶片轴向呈一定的斜角,且扩展曲折,长度约为 2 mm,如图 2 所示。

检测部位与胶片紧贴, 缺陷影像尺寸和缺陷实际尺寸近似于 1:1, 从图 2 可以估算裂纹的宽度尺寸约为 10 μm , 所以缺陷影像的宽度尺寸大致也是该尺寸。X 射线底片评定采用的是人眼观察的方式, 用肉眼识别 10 μm 的细节尺寸评定难度极大。

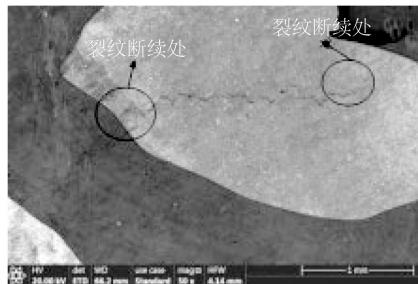
图 3 叶片裂纹微观形貌

扫描电镜下观察,裂纹弯曲扩展,且有一定的不连续性,高倍观察裂纹内有一定的氧化填充,如图 3 所示。

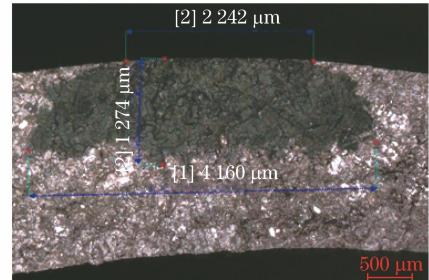
图 4 叶片裂纹断口宏观形貌

将裂纹打开进行断口观察。从打开的断口上看,裂纹断口断面和人为打断的断面有明显的颜色分界,裂纹断口有明显的高温氧化色,整体呈灰黑色,颜色均匀一致,氧化严重,人为打开的断口则为银灰色金属光泽;此外,从断口上看,裂纹深度约 1.27 mm,但裂纹在深度末端的长度(约 4.16 mm)明显大于裂纹在表面的长度(约 2.2 mm),裂纹断口宏观形象如图 4 所示。在扫描电镜下观察,除宏观颜色差异外,裂纹断口和人为打断的断面粗糙度和断裂形貌上并无明显差异,断面均粗糙,起伏较大,

但相对于人为断面,裂纹断口表面可见明显的氧化物覆盖,且整个裂纹断口区断面氧化现象和程度基本一致,整体呈现枝晶断裂轮廓。

从主裂纹断口上看, 裂纹在深度末端的长度明显大于裂纹在表面的长度, 且从断口上的高温氧化色看, 整个深度上的氧化程度一致, 说明裂纹在试车过程中并没有发展的趋势; 从断口上的高温氧化色看, 其呈现灰黑色, 明显超出了试车时此位置叶身温度下的氧化色, 因此认为该裂纹在试车前就已经存在。此外, 这些裂纹还具有沿枝晶间开裂、氧化严重、多裂纹、断续、裂纹两侧合金贫化等特点, 因此可以判断裂纹性质为热裂纹。结合裂纹出现的位置、氧化程度以及针状相分布特点, 判断该热裂纹应该产生于铸造过程中。

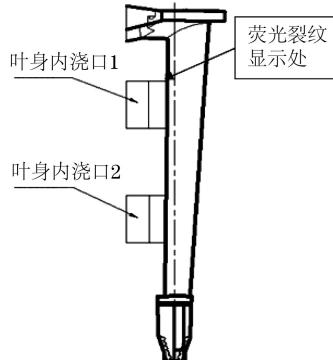
图 5 叶身内浇口对应位置

发动机试车后的故障检测时, 该叶片的荧光渗透检测与机加状态下检测为同一条荧光渗透检测线, 发现叶片叶身部位存在裂纹显示。结合该裂纹产生于铸造过程, 且在试车过程中未出现扩展的金相分析结论, 对制造过程中裂纹产生和荧光渗透检测未检出的原因进行了分析。通过复查发现, 该批叶片叶身内浇口采用手工黏接, 根部转角 R 采用毛

笔刷蜡而成, 易形成直角、尖角, 而在合金凝固收缩过程中因应力集中会产生铸造裂纹^[3]。故障件裂纹与叶身内浇口根部位置(见图5)对应。由于内浇口位置非叶片最大应力区, 因此试车过程中并未扩展。由于本批叶片铸件采用大气消应力, 裂纹内部可能存在氧化物填充导致裂纹表面开口堵塞, 在制造过程中荧光渗透检测无法有效检出缺陷, 而后续发动机试车的高强度振动导致氧化填充物逐渐脱落, 裂纹表面开口打开后分解而在荧光渗透检测中呈线性显示。

身转接不圆滑, 合金凝固收缩过程中因应力集中产生铸造裂纹的问题, 后续已对模具该部位进行修模, 蜡模内浇口连接部位采用模具成型, 从源头降低应力裂纹产生的可能性。

为了避免大气消应力过程中产生氧化物堵塞缺陷表面开口, 将涡轮叶片由大气消应力更改为真空消应力^[4]; 荧光渗透检测前的吹砂由干吹砂处理改为水吹砂处理, 改善叶片荧光渗透检测前的表面状态, 尽可能充分暴露缺陷表面开口。
