超声检测在复合材料挖补修理结构缺陷检测中的应用

摘要: 挖补修理是复合材料结构最常用的修理方法。伴随挖补修理技术的发展, 修理后结构的强度评估与损伤检测等问题亟待解决。以挖补修理后的层压板结构为例, 对其可能产生的缺陷类型进行归纳, 对各种类型缺陷的超声特征信号进行分析总结, 将超声特征信号和修理工艺特点互相比对验证, 为此类结构缺陷超声检测完整判据的建立提供数据积累。

Application of ultrasonic testing in the detection of scarf-repaired composite structures

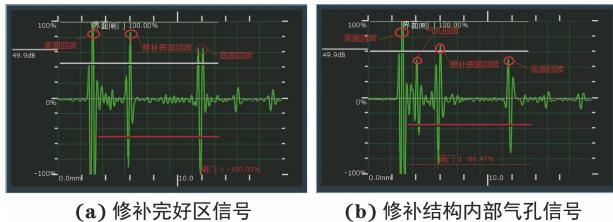
在修补材料即预浸料的铺放过程中可能落入夹杂物,在修理工艺后期的加热加压过程中也可能造成挥发性气体被捕捉进而修补材料内部产生夹杂、气孔、分层、孔隙等缺陷。修补材料内部的气孔或夹杂物的超声特征信号如图5所示,可以看到在结构表面回波与胶膜界面回波之间出现了一个缺陷回波,缺陷尺寸的数量级并没有造成后面结构回波的明显衰减,且埋深固定,判断其可能为气孔或夹杂物,如果缺陷尺寸足够大造成底面回波的明显衰减或消失,则其可能为分层缺陷。对于小的气孔或夹杂物,距离成像的超声C扫描结果上并没有明显显示,如图6所示。

图5 修补材料内部气孔或夹杂物超声特征信号

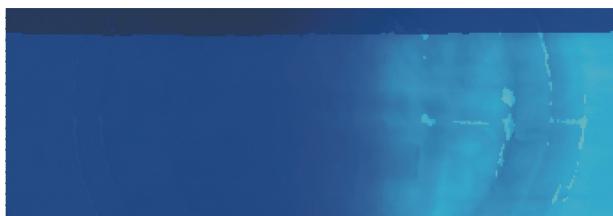
图6 含小尺寸气孔、夹杂物的修理结构超声C扫描结果

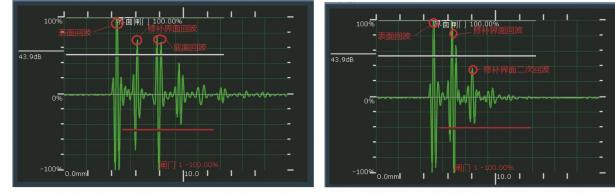
空腔,产生脱黏缺陷。以修补中心等高区为例,当超声波遇到胶膜均匀分布区,由于修补胶膜和原结构树脂的声阻抗差异,一部分声波沿修补黏接界面继续往下传播,一部分被反射;当超声波遇到黏接界面空腔区,由于修补材料声阻抗与空气声阻抗存在巨大差异,声波几乎完全被反射,如图7所示。修补黏接完好区超声C扫描图像如图8所示,中心等高区完全脱黏和局部脱黏的超声C扫描图像如图9,10所示。

图7 修补中心等高区超声检测特征信号

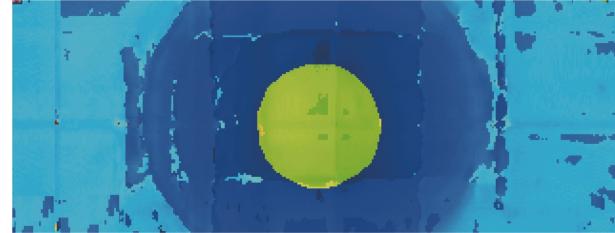
图9 修补中心等高区完全脱黏超声C扫描图像

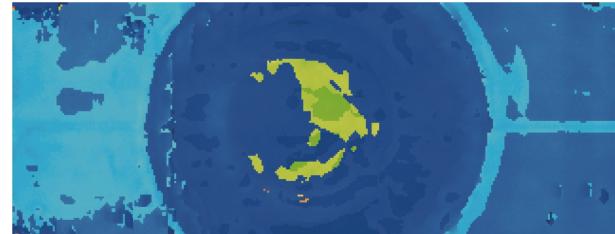
图10 修补中心等高区局部脱黏超声C扫描图像

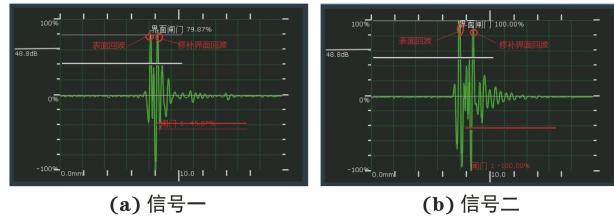
示, 相比于等高区, 界面回波位置有了变化。斜坡区脱黏缺陷的超声回波信号如图 12 所示, 缺陷信号表现为界面回波波幅升高, 底面回波消失。斜坡区脱黏的 C 扫描图像如图 13 所示。

图 12 斜坡区不同深度处黏接界面脱黏超声回波信号

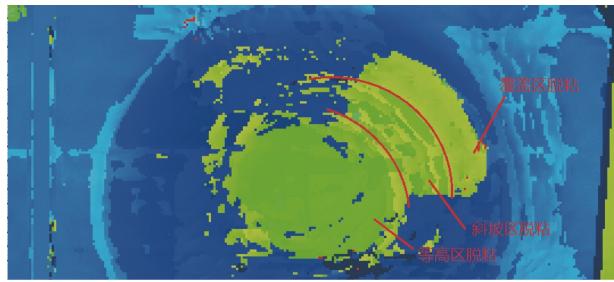
图 13 修补结构不同区域的缺陷 C 扫描图像

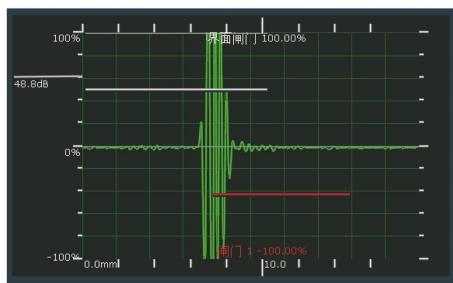
修补后结构的上表面通常会覆盖一层纤维布, 以尽可能保持修补后结构表面平整光滑。修补工艺控制不当或操作失误会造成表层纤维布脱黏, 表层纤维布脱黏的超声检测特征信号如图 14 所示, 由于覆盖的纤维布很薄, 因此脱黏缺陷信号和检测面声波信号贴合在一起, 结构底面回波消失。图 13 中可以看到表层纤维布脱黏的超声 C 扫描图像显示。

图 14 表层纤维布脱黏的超声检测特征信号

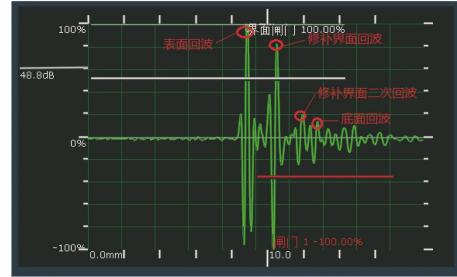
不良的缺陷。和脱黏缺陷相比, 黏接不良区域的超声信号会呈现出大面积的底面回波较低但没有完全消失, 界面回波明显升高的现象, 如图 15 所示。此时修补界面黏接质量处于中间态, 无法对其准确定性。此类缺陷对结构强度的影响, 需要通过强度试验进行验证。

图 15 修补结构黏接不良区域超声检测回波信号
