# K465 高温合金叶片扰流柱的渗透检测

**摘要:**针对某型号空心涡轮叶片叶尖和榫齿外侧扰流柱表面有荧光显示的问题,使用 ZL-27A 型渗透液对其进行渗透检测,后用丙酮擦拭笔对荧光显示进行擦拭,确定并标记出有缺陷的扰流柱;最后利用体视显微镜和扫描电镜观察和分析缺陷的宏观和微观特征。结果表明,扰流柱表面不平整是存在荧光显示的主要原因,经过擦拭后扰流柱上的线性荧光显示为裂纹,圆形荧光显示为疏松,缺陷是铸造工艺造成的;对于扰流柱位置有荧光显示的零件,应拒绝验收。

## Penetrant testing of K465 high temperature alloy blade spoiler columns

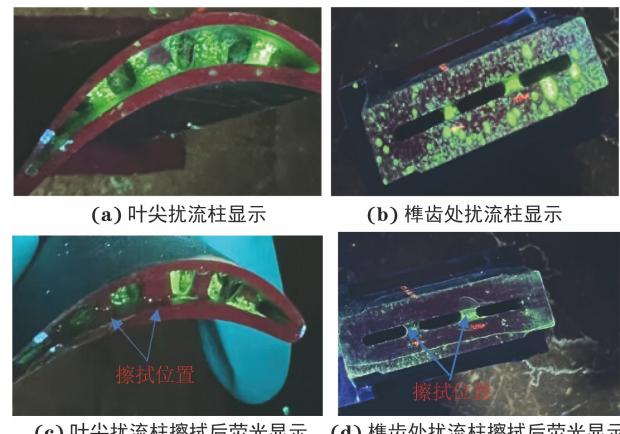
图 2 叶片零件线切割后的渗透检测结果

去除叶尖和榫头多余部分后再次进行渗透检测发现扰流柱显示位置和大小和原始状态保持一致,即线切割并没有干扰扰流柱表面状态,扰流柱上的缺陷没有发生变化。

分析图 2(a),(c)发现,对叶尖荧光显示擦拭后,在扰流柱和叶片连接处仍然有点状显示,可以确定为缺陷;但是靠近进气边的扰流柱仍然有显示,无法判断是否为相关显示,下层扰流柱的荧光显示仍会影响判断。

分析图 2(b),(d)发现,对榫头荧光显示擦拭后,扰流柱有线性显示,可以确定为缺陷,但是无法对该线性显示进行定性判断,需要借助体视显微镜和电子显微镜进行进一步的观察分析。

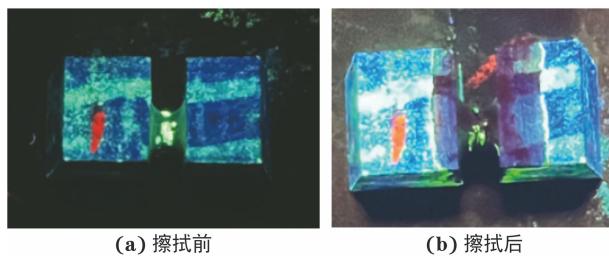
图 3 扰流柱二次切割后的渗透检测结果

为了进行体式观察,将扰流柱进行二次切割,对切割后的零件进行渗透检测,擦拭掉扰流柱上的多

余渗透液后可以清晰看见点状显示和线性显示,切割后的渗透检测结果如图 3 所示。

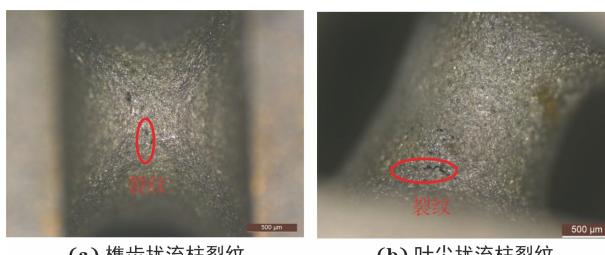
图 4 扰流柱荧光显示区域体视显微镜检测结果

根据渗透检测结果对含有缺陷的扰流柱进行分析,在体视显微镜下观察扰流柱转角处有荧光显示的区域,其检测结果如图 4 所示,可以观察到,扰流柱上布满不规则凸起和凹坑,同时可以观察到裂纹和孔洞的形貌,裂纹长度约为 0.5 mm。

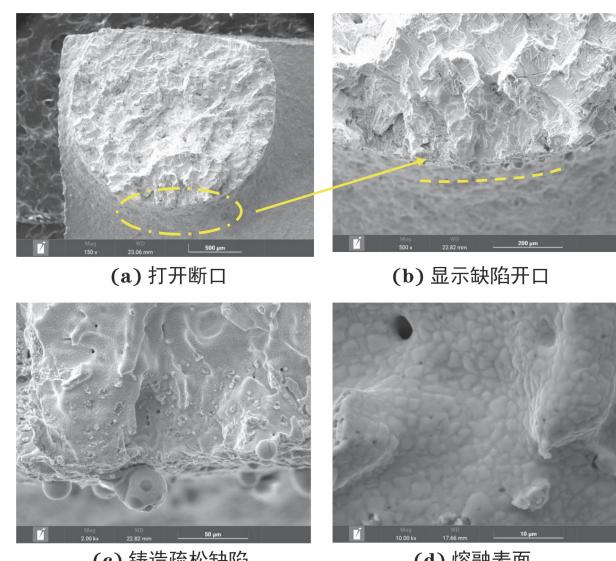
图 5 扰流柱开口显示区电子显微镜扫描结果

开口显示区电子显微镜扫描结果如图 5 所示,

打开具有缺陷的扰流柱断口,将开口放大可见缺陷显示开口,可见靠近柱体表面荧光显示部分为不规则的孔洞,孔洞表面为熔融特征,未见断裂痕迹,判断荧光显示原因为孔洞出现在零件表面。内部断口电子显微镜扫描结果如图 6 所示,可见扰流柱内部断口大部分区域为沿枝晶断裂及部分不规则孔洞,孔洞表面形貌与表面荧光显示处孔洞的一致,认为该不规则孔洞为铸造缺陷。而 K465 高温合金铸件采用的是铝基型芯浇筑的方法,会使得扰流柱产生较大的铸造应力<sup>[11]</sup>,分析开口显示区和断口特性,可知铸造缺陷为疏松和裂纹。
