# 涡轮盘封严齿裂纹返修后的荧光渗透检测

**摘要:** 某型航空发动机高压涡轮盘新件在第一次整机试验后的荧光渗透检测过程中, 多次发现在其封严齿第二、三齿上存在多条裂纹迹痕显示。通过理化检验、测试试验、过程复查等方法准确确定了裂纹产生的原因和机理, 为制定故障排除方案及改进裂纹返修后的荧光渗透检测工艺提供了理论依据, 最终优化了该盘件荧光渗透检测复检的工艺流程。

## Fluorescent penetrant inspection after repair of the seal tooth crack in turbine disk

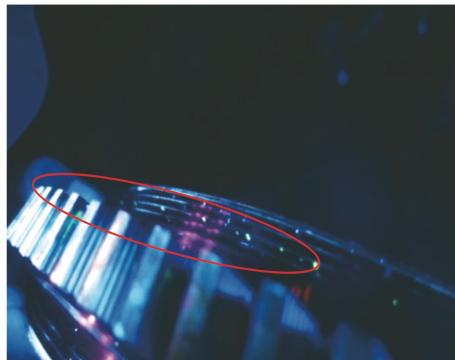
结合表 1 及图 1~3 可知: 第 3 类裂纹迹痕显示程度最严重(贯穿 3 个截面); 第 1 类裂纹迹痕显示程度较轻(包含在一个截面内)。在实际工作中, 对于第 1 类裂纹迹痕显示常采用无余量返修的方式进

类型	特征	备注
1	多条垂直于周向的裂纹, 大多裂纹长度约为 0.3~0.8 mm, 且整个迹痕显示包含在封严齿的一个截面内(图中箭头所示)	见图 1 圈内区域
2	多条垂直于周向的裂纹, 大多裂纹长度约为 0.5~1.0 mm, 迹痕显示贯穿了两个截面(图 2 中箭头所示: 封严齿一面→延伸到齿顶)	见图 2 圈内区域
3	多条垂直于周向的裂纹, 大多裂纹长度约为 0.5~2.0 mm, 迹痕显示贯穿了三个截面(图 3 中箭头所示: 封严齿一面→延伸到齿顶→封严齿另一面)	见图 3 圈内区域

图 1 黑光下第 1 类裂纹迹痕显示

对于此故障,经相关人员分析和判定后,对于表 1 所列的第 1 类裂纹迹痕显示可采用无余量返修的方式进行补救,返修后经荧光渗透检测判定缺陷去除后,涡轮盘可正常交付使用。

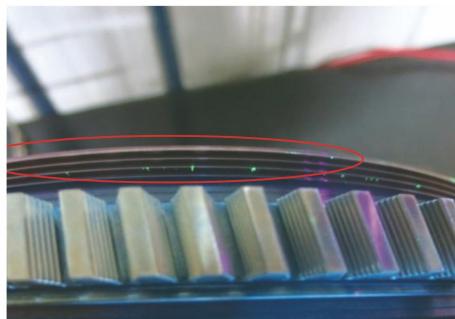
图 2 黑光下第 2 类裂纹迹痕显示

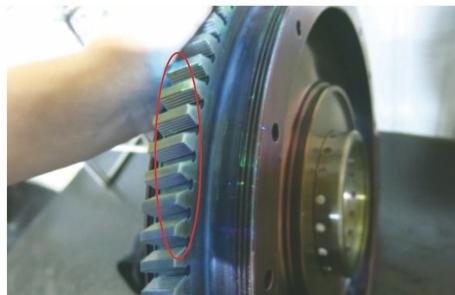
图 3 黑光下第 3 类裂纹迹痕显示

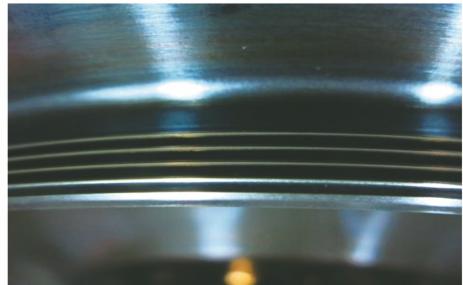
在白光下对存在裂纹迹痕显示的涡轮盘封严齿部位进行目视及 10 倍放大镜检查, 结果中未见异常迹痕显示(见图 4)。

图 4 封严齿表面放大镜检查结果

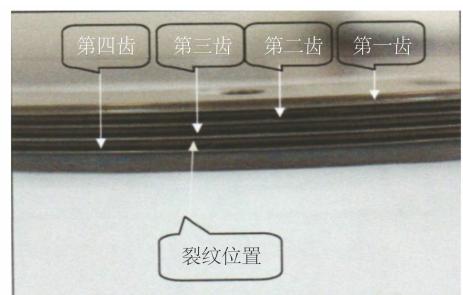
从高压二级涡轮盘荧光迹痕显示区域切取一段封严齿, 其齿面形貌如图 5 所示, 荧光迹痕显示位于封严齿第三齿齿面, 其位置如图 5 中箭头所示。

图 5 封严齿第三齿齿面形貌

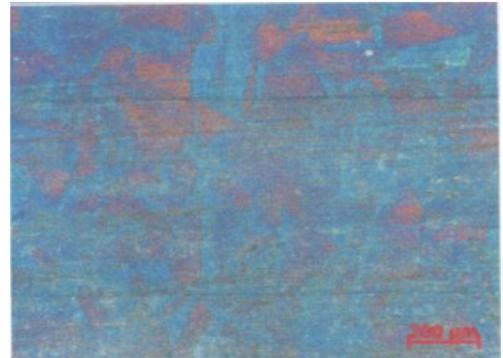
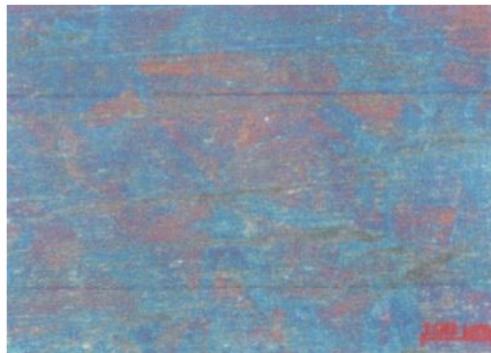
分别对第二齿、三齿、四齿侧表面进行微观观察, 发现经过腐蚀工序, 零件表面均呈腐蚀后的晶粒组织形貌, 第三齿(裂纹面)存在较多的应变线(结果见图 6,7), 第二齿、第四齿表面应变线不明显(结果见图 8,9)。

图 6 封严齿第三齿表面金相检验结果(100×)

图 7 封严齿第三齿表面金相检验结果(200×)

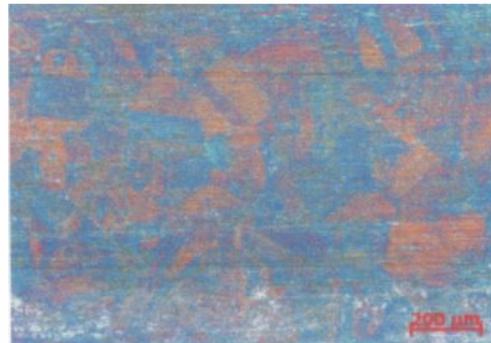
图 8 封严齿第二齿表面金相检验结果(100×)

图 9 封严齿第四齿表面金相检验结果(200×)

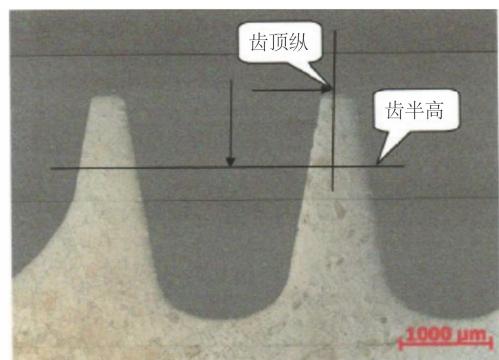
图 10 封严齿第三齿解剖后截面示意

测,检测结果如表 2 所示。在齿截面观察到一条裂纹,裂纹呈线性,走向曲折,起始于齿面,穿晶扩展,深度约为 0.043 mm。裂纹两侧组织为奥氏体,未见材料及冶金缺陷,碳化物分布符合规范要求。

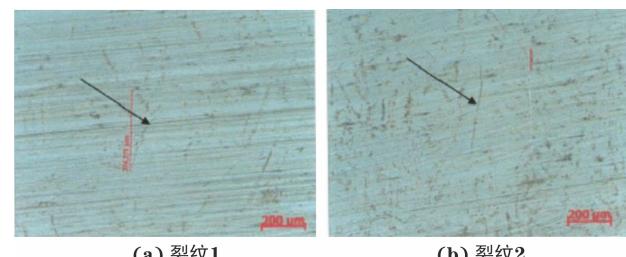
将存在裂纹的封严齿切下,用抛光布对齿面轻微抛光后进行微观观察,在齿面中部区域可见数条裂纹,裂纹垂直于加工方向,沿径向分布,走向曲折,长度约为 0.4 mm,封严齿裂纹微观形貌如图 11 所示。

图 11 封严齿裂纹微观形貌

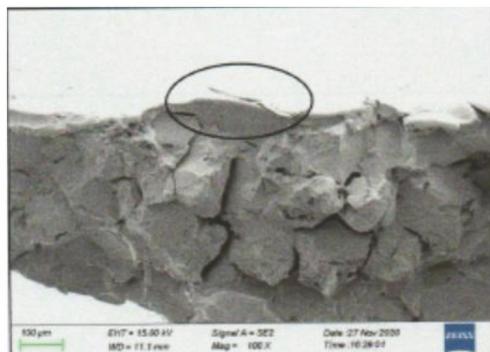
对其进行微观观察,人为断口微观形貌如图 12 所示,可见断口平坦,裂纹断口与人为断口有清晰界线。裂纹断口基本位于一个晶粒尺度内,呈类解理

图 12 裂纹人为断口微观形貌

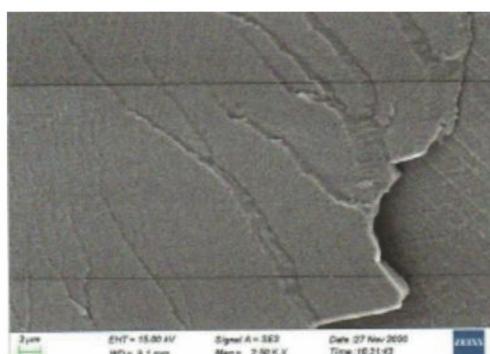
特征, 根据断面放射状河流花样走向判断裂纹源区位于齿面、线源, 源区附近即可观察到滑移特征, 裂纹向齿厚度及高度方向扩展, 深度约为 0.095 mm, 源区未见材料及冶金缺陷。放大观察, 断口局部区域可观察到疲劳特征(见图 13)。人为断口为沿晶+韧窝形貌(见图 14)。

图 13 裂纹断口局部疲劳条带形貌

上述结果表明,高压二级盘第三齿裂纹为疲劳裂纹,起始于齿侧面,裂纹尺寸较小,基本位于一个晶粒尺度内。裂纹断口呈黑色,为高温氧化色,裂纹应产生于第一次发动机整机试验阶段。金相检验结果表明,盘件组织正常,碳化物符合标准要求,断口未见材料及冶金缺陷,说明疲劳裂纹的产生与材料无关。其产生原因主要为盘件表面残余应力大,涡轮盘在工作时残余应力与离心应力和振动应力发生了叠加。

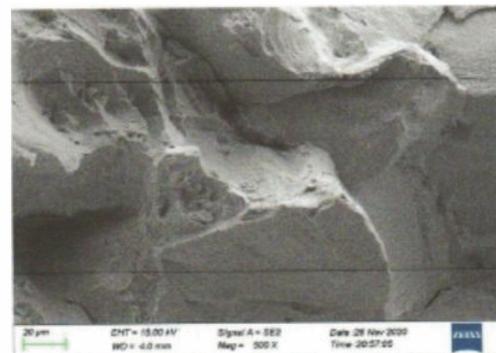
图 14 裂纹人为断口的沿晶+韧窝形貌

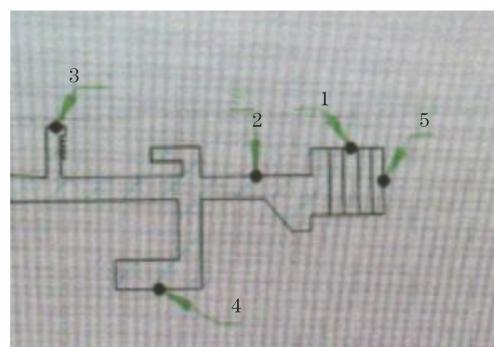
图 15 残余应力测试部位示意

选取新件和第一次整机试验后的高压一级涡轮盘两件(新机、大修件各 1 件)进行残余应力测试, 测试部位如图 15 所示, 测试结果如表 4 所示(表中“—”表示残余应力为压应力; 无“—”表示残余应力为拉应力)。
