承德永佑寺避暑山庄后序碑红外热像

摘要:永佑寺避暑山庄后序碑驮碑赑屃西侧尾部存在较大开口裂隙,这可能对石碑的稳定性造成影响。由于赑屃形状不规则而且体积巨大,目前的检测技术很难直接检测出裂隙在赑屃内部的走向及深度。红外热像测试从温度分布的角度出发,借助 24 h 内温度场的变化图像,对赑屃内部裂隙及水份进行分析,结果显示:该方法可以测出裂隙在内部的走向,为后续碑体的稳定打下基础。

Infrared Thermography for Epilogue Tablet of Chengde Mountain Resort

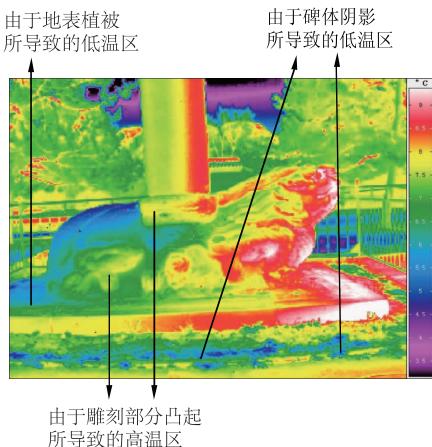
图1 永佑寺避暑山庄后序碑西侧热像图

从2013年11月01日17:10分拍摄的碑西侧热像图中可以看出,后序碑西侧整体温度场分布基本依照自然规律,从南到北温度逐渐降低;对应可见光图像可以看出,温度异常部分主要是由于雕刻、阴影、植被等因素的影响。基座部分无低温异常区,因此可以推测整个雕刻西侧基本不受地下水影响。

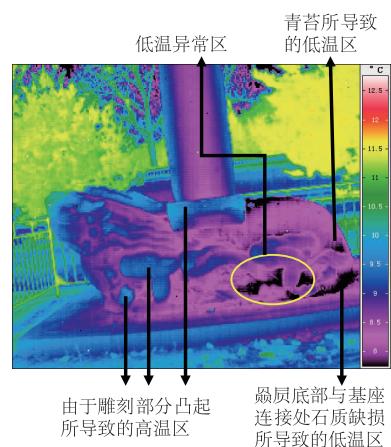
图3 永佑寺避暑山庄后序碑东侧热像图

从2013年11月01日17:30分拍摄的碑东侧热像图3可以看出,碑体已经基本达到热平衡,呈现南北两侧温度偏低,中间部分温度稍高的状态。整体赑屃的温度分布也基本平衡,图3中的温度异常区基本都是由于雕刻部分凸起所导致的高温区,和青苔、石材破损处所导致的低温区,只是在图3的圆圈内有低温异常区。其位置对应图4中的标注位置。在可见光图片中可以看出标注位置覆盖有少量深灰色物质,现场踏勘表明该处无异常物质,略有潮湿。经分析考虑,由于该位置离基座较近,判断可能受地下水上升作用的影响。

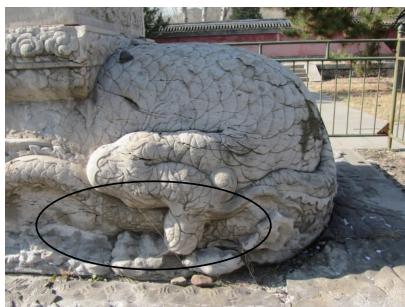
图 4 永佑寺避暑山庄后序碑东侧北部细节图片

(1) 永佑寺避暑山庄后序碑趺碑赑屃西侧不受地下毛细水影响,东侧北部下方有毛细水影响的迹象。

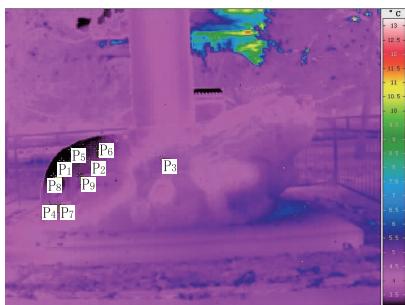
图 5 永佑寺避暑山庄后序碑西侧热像图

对蹊隙内部进行红外热像检测,检测结果如图 5 所示,各标识点温度为: P_1 为 3.15°C , P_2 为 3.36°C , P_3 为 4.60°C , P_4 为 3.62°C , P_5 为 3.02°C , P_6 为 3.19°C , P_7 为 3.64°C , P_8 为 3.11°C , P_9 为 3.30°C 。

从图 6 中可以看出,蹊隙尾部有一明显低温区,对应可见光图片可以看出,该低温区是由于蹊隙尾部的裂隙造成的。该热像图采集时间为早 9 点,整个雕像刚刚经历了一个夜晚的降温过程,已经与周围环境达到热平衡。该裂隙位于雕像西侧,基本不受阳光影响,因此从图 5 中可以看出整个热像图温度基本均匀。整个低温区沿着开口裂隙扩展,影响区域较大。从图 5 中可以看出, P_1 、 P_2 和 P_3 基本位于同一水平线上, P_4 位于开口裂隙下方。以降温过程作为分析依据,主要是因为升温过程受阳光入射角度影响,受热不均匀。而从上午 5:00 之后温度曲线进入升温过程。从图 6 的各个标识点时间-温度分布曲线上可以看出,降温过程中降温速率 k 呈现如下规律:

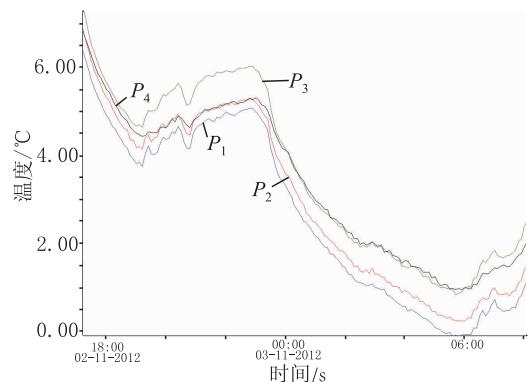
图 6 P_1 、 P_2 、 P_3 、 P_4 标识点降温
过程时间-温度分布曲线

$k_{P_1} > k_{P_2} > k_{P_3}$ 且 $k_{P_3} \approx k_{P_4}$, P_3 处已经是正常部位,这说明开口裂隙的下方已经基本不受影响,整个裂隙并未向下延伸。 P_1 附近有开口裂隙,所以散热快,降温的速率就快; P_2 处的降温速率比 P_1 略小

又大于 P_3 及 P_4 处,说明 P_2 处也受开口裂隙的影响,但是 P_2 处的石材要厚于 P_1 处,所以降温速率要小于 P_1 处,从表面来看 P_2 到开口裂隙的距离要大于 P_1 ,因此 k_{P_1} 应该明显大于 k_{P_2} ,而目前只是略大,因此推测开口裂隙在内部向东南部发展。

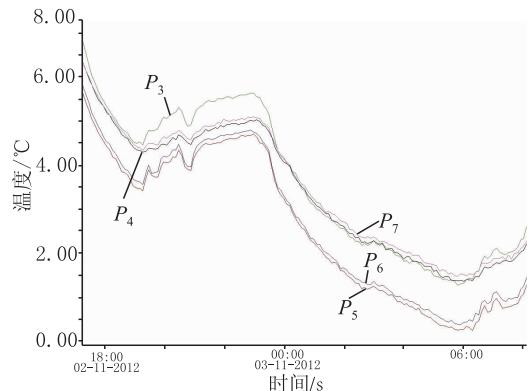
图 7 P_3 、 P_4 、 P_5 、 P_6 、 P_7 标识点降温
过程时间-温度分布曲线

从图 5 中可以看出, P_8 和 P_9 基本位于同一水平线上, P_4 位于开口裂隙下方和 P_7 位于同一水平线上。从图 7 的各个标识点时间-温度分布曲线上可以看出,降温过程中降温速率 k 呈现如下规律: $k_{P_5} \approx k_{P_6} > k_{P_3}$ 且 $k_{P_3} \approx k_{P_4} \approx k_{P_7}$, P_3 处已经是正常部位,这说明开口裂隙的下方即 P_7 、 P_4 处已经基本不受影响,整个裂隙并未向下延伸。 P_5 与 P_6 受裂隙的影响基本相当,但是 P_6 处的石材要厚于 P_5 处,因此推测开口裂隙在内部向 P_6 处发展即东南部发展。

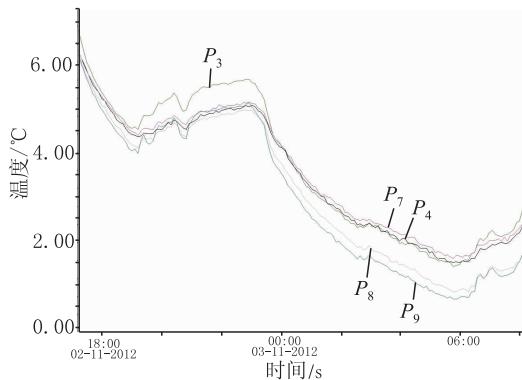
图 8 P_3 、 P_4 、 P_7 、 P_8 、 P_9 标识点降温
过程时间-温度分布曲线

从图 5 中可以看出, P_8 和 P_9 基本位于同一水平线上, P_4 位于开口裂隙下方和 P_7 位于同一水平线上。从图 8 的各个标识点时间-温度分布曲线上可

以看出,降温过程中降温速率 k 呈现如下规律: $k_{P_9} > k_{P_8} > k_{P_3}$ 且 $k_{P_3} \approx k_{P_4} \approx k_{P_7}$, P_3 处已经是正常部位,这说明开口裂隙的下方即 P_7 、 P_4 处已经基本不受影响,整个裂隙并未向下延伸。 P_9 处受裂隙的影响大于 P_8 ,因此推测开口裂隙在内部向 P_8 处发展即东南部发展。
