火电厂汽轮机轴瓦的无损检测

摘要:通过分析某台超超临界 1000 MW 机组汽轮机轴瓦安装前的无损检测结果,给出了采用渗透和超声波技术检验轴瓦基体和乌金的粘合质量的综合检验方法。两种无损检测方法互相印证检测结果,提高了检测灵敏度,解决了单一的检测方法对缺陷检出率与检测灵敏度不高的问题。

Nondestructive Testing of the Thermal Power Plants Turbine Bearing Bush

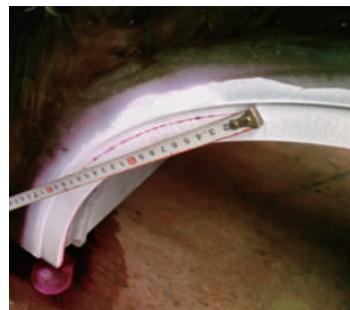
图 3 渗透检测线性缺陷显示

按上述渗透检测程序对轴瓦结合面进行渗透检测,发现结合面存在一处线性缺陷显示,如图 3 所示。

根据缺陷线性显示颜色深度,初步判断缺陷深度较大。二次显像后线性显示仍然明显存在,所以此线性显示为开口性缺陷显示,长度为 200 mm。依据 JB/T 4272 标准第 4.2.1.2.4 条,其缺陷组别为 D 级,不合格。

上述发现的轴瓦完全脱层缺陷,经制造厂焊补、研磨、热处理修复后,重新进行渗透和超声波综合检测,未发现缺陷显示和反射波信号,粘合质量良好。

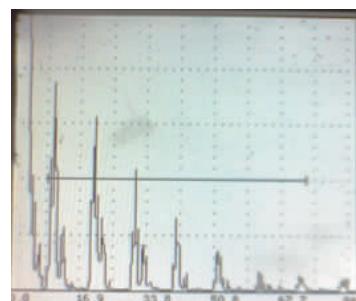
图 4 缺陷反射波形

按上述检测程序对轴瓦进行超声波检测,发现靠近开口性缺陷区域,存在面积为 200 mm×50 mm 的缺陷反射波,反射波形如图 4 所示。

从图 4 可以看出,轴瓦底波完全消失,只有缺陷反射波存在,所以,该轴瓦的 200 mm×50 mm 区域锡基合金完全脱层。依据 JB/T 4272 标准第 4.2.1.3.1 条,缺陷组别为 D 级,不合格。
