# 绕板式高压容器的射线检测

**摘要:**对氨合成塔筒体泄漏情况进行了分析, 提出了在制造过程中进行一次半厚度(30mm)射线检测, 焊缝内表面进行100%磁粉检测。同时, 在设备设计、制造和使用过程中应严格控制和管理。

## The NDT Analysis for the Leakage Reason of Ammonia Synthetic Tower Shell

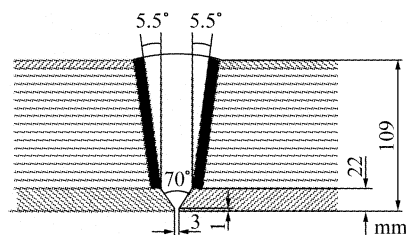
图 1 多层绕板结构坡口形式

多层绕板结构高压容器是先绕制单个筒节, 筒节两端被机加工成坡口, 表面堆焊, 制造成单个绕板筒节, 单个筒节再逐节焊接形成容器。因此, 该结构存在深度环焊缝的焊接问题。由于该合成塔内径较小(φ 800 mm), 筒体内部焊接操作难度大, 操作环境恶劣。因此, 设计时采用外 V 形焊接结构, 坡口形式见图 1, 焊接为单面焊双面成型。由于很难对 109 mm 厚的环焊缝进行超声波探伤, 因此需作
