一台尿素合成塔的无损检测方法探讨

摘要: 在一台厚壁多层包扎结构的尿素合成塔检测中, 采用射线检测和超声波检测相结合的方法, 检测出裂纹缺陷, 从而消除了设备安全隐患。总结了在多层包扎尿素合成塔检验中, 射线检测和超声波检测的优缺点。

Discussion of Nondestructive Testing of a Urea Reactor

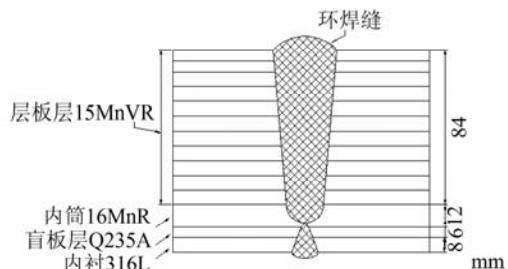
图 1 尿素合成塔层板结构及焊缝示意图

笔者所在单位对天津市某化肥厂一尿素合成塔进行全面检验。该尿素合成塔内径为 1 200 mm, 筒体结构为多层包扎结构, 内筒为厚 12 mm 的 16MnR, 外加不锈钢内衬, 厚度为 8 mm; 外层由厚度为 6 mm 的 Q235A 盲板, 及 11 张厚度为 6 和 8 mm 的 15MnVR 钢板包扎而成, 总厚度为 110 mm。在制造的过程中, 尿素合成塔由多节多层包扎的筒节相互焊接而成, 每个筒节之间形成深环焊缝, 层板结构及焊缝如图 1 所示。检验过程中对筒体的第三、四道主环焊缝进行无损检测抽查。考虑到其结构为层板包扎结构, 无法从焊缝两侧进行超声波检测, 故决定对该主环焊缝先采用射线检测。如发现

由于如图 1 所示的深环焊缝的结构所限, 只检测层板及内桶部分的环焊缝, 盲板及内衬部分不予考虑, 有效的检测厚度为 $84 + 12 = 96 \text{ mm}$ 。
