# 锅炉水冷壁管沉积物下腐蚀损伤特征及其超声检测

**摘要:**通过金相、扫描电镜、超声波检测等试验,对某锅炉 20 G 钢水冷壁管内壁介质沉积物下腐蚀损伤特征及其超声技术进行分析。结果表明:水冷壁管内壁沉积物下腐蚀产物氢元素与钢中渗碳体反应,造成内部组织脱碳、空隙,沿晶产生裂纹并扩展,材料力学性能降低。横波超声检测对水冷壁氢腐蚀裂纹比较敏感,5 MHz、K1 及小晶片尺寸的横波探头能对材质损伤裂纹进行可靠检测,根据超声检测波形特征及缺陷回波波幅当量值,能很好地反映其氢腐蚀及裂纹扩展程度。

## Characteristics of Corrosion Damage under the Deposition in a Boiler Water-cooled Wall Tubes and its Ultrasonic Testing Technique

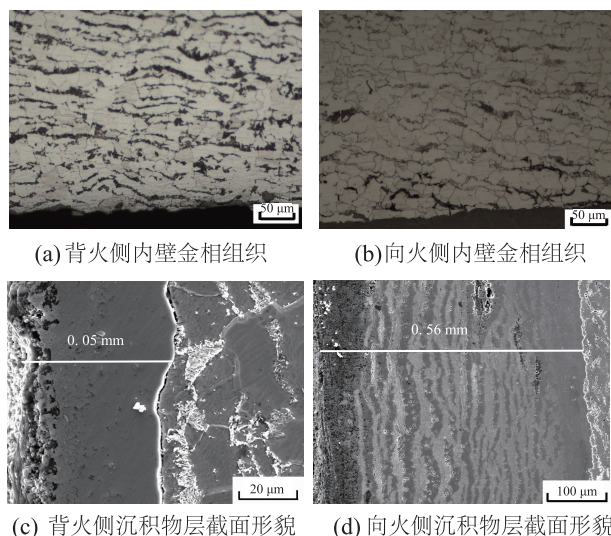
图1 水侧沉积物腐蚀层下内壁金相组织及氧化膜截面形貌(4%硝酸酒精溶液)

图 1(a)所示为背火侧内壁金相组织,组织为铁素体+珠光体,具有明显的带状特征,内壁未见脱碳现象,且未见显微裂纹。

图 1(b)所示为向火侧内壁金相组织,组织为铁素体+珠光体,有带状组织迹象,但未见明显的渗碳体带状组织,且存在严重脱碳和沿晶微裂纹。

图 1(c、d)为 4% 硝酸酒精溶液侵蚀的水侧氧化膜截面形态,氧化膜具有明显的二层结构。氧化膜厚度:背火侧约为 0.05 mm,向火侧约为 0.56 mm。氧化膜截面形态:向火侧与背火侧存在明显差异,向火侧外层、内层厚度均明显增厚,且内层存在明、暗相间的层状结构。可见,向火侧沉积物下腐蚀改变了内氧化层的形态。

分析可知,内壁沉积物下腐蚀损伤特征为:管内壁均存在较为严重的腐蚀氧化膜,沉积物下管材内壁组织存在严重脱碳、沿晶微裂纹现象,沿晶裂纹形态与原始组织中珠光体形态保持一致。相对背火侧而言,向火侧材料力学性能劣化较为严重,

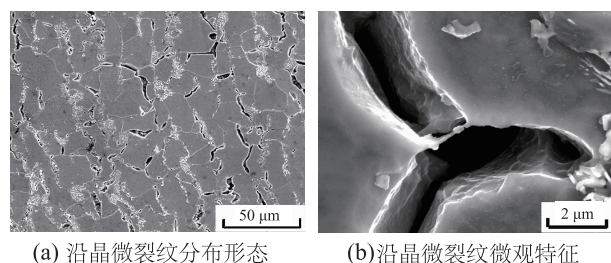
图2 沉积物腐蚀下向火侧内壁组织扫描电镜图

从图 2(a)所示水冷壁管向火侧内壁沿晶微裂纹分布形态可知,沉积物下腐蚀后材料损伤裂纹分布形态与珠光体分布形态基本一致,且裂纹均在晶界处珠光体侧萌生,显微裂纹边界呈白亮色。可见,微裂纹是由于沿晶处珠光体中渗碳体的迁移、反应,造成脱碳而产生的,且具有明显氢脆特征。

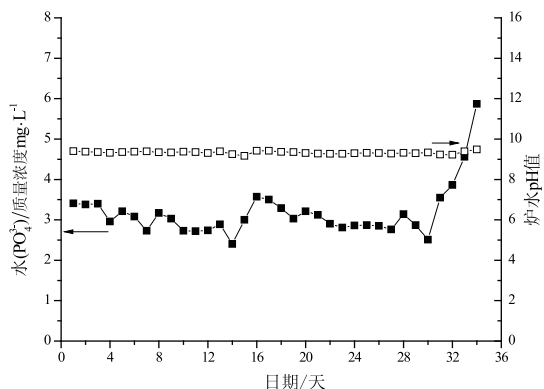
图3 锅炉运行某期间内炉水中 PO<sub>4</sub><sup>3-</sup> 含量与 pH 值

对该锅炉炉水取样进行分析,结果如图 3 所示,炉水 pH 值在 9.17~9.48 范围内,符合设计及 GB/T 12145—2008《火力发电机组及蒸汽动力设备水汽质量》要求。 $\text{PO}_4^{3-}$  质量浓度在 2.4~5.87 mg/L

范围内,平均值为 3.12 mg/L,运行最高值达 5.87 mg/L,超出了 GB/T 12145—2008 标准规定的不大于 3 mg/L 要求。

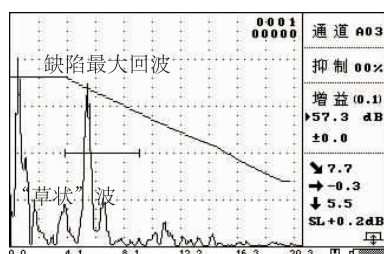
(a) 前墙管横向缺陷

图 4(a)所示为前墙左数某根腐蚀裂纹横向缺陷检查波形,波形中有一最大裂纹缺陷波形(缺陷最大回波),其前后均存在不同程度的“草状”波。前后移动探头,均出现不同程度的“草状”波,且最大裂纹缺陷波及“草状”波的深度均在壁厚之内。

如管壁厚为 6.5 mm, 则缺陷最大回波及“草状”深度均在 6.5 mm 之内。此处缺陷最大回波当量为 0.3 mm 槽+0.2 dB, 深度为 5.4 mm, 在 6.5 mm 之内均存在不同程度的“草状”波, “草状”波幅的高度及与 DAC 曲线的相对值即为“草状”波幅相对应的微裂纹当量值。

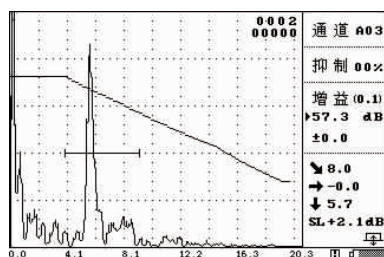
(b) 前墙某根管纵向缺陷

图 4(b)所示为某根腐蚀裂纹纵向缺陷检查波形图, 纵向缺陷检查时波形与横向缺陷扫查时相类似, 即缺陷最大回波前后均存在不同程度的“草状”波, 当前后移动探头时, 也均有不同程度的“草状”波出现。缺陷最大回波及“草状”波深度均在管壁厚之内; 如此处水冷壁管壁厚为 6.5 mm, 则缺陷最大回波及“草状”波深度均在 6.5 mm 之内。此处主波缺陷的深度为 5.3 mm, 在 6.5 mm 之内均存在不同程度的“草状”波。由于水冷壁管在运行过程承受内压作用, 其理论计算周向应力是径向应力的 2 倍。周向应力作用纵向截面, 径向应力作用环向截面, 因此, 氢腐蚀裂纹向纵向扩展相对快些, 纵向缺陷扫查时一般比横向缺陷扫查时缺陷最大回波当量值稍大, 此处纵向缺陷扫查时最大缺陷回波当量值为 0.3 mm 槽+2.1 dB。

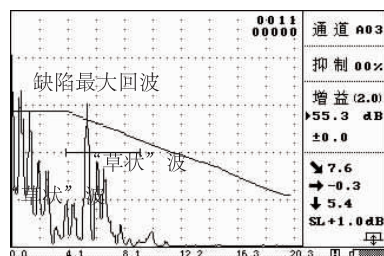
(c) 后墙某根管横向检测

图 4(c)(d)所示为典型的内壁氢腐蚀裂纹超声缺陷波形图。其中图 4(d)中未发现明显主裂纹缺陷回波, 说明其腐蚀程度较轻, 微裂纹还未扩展, 在该区域前后、左右移动探头检测时, 均能发现密集的“草状”波, 其“草状”回波当量在 0.3 mm 槽-16 dB 时, 即能判断其存在氢腐蚀裂纹现象。
