钢管超声波检测时缺陷波形的识别

摘要:双面埋弧焊钢管焊缝超声检测时经常出现回波超标问题,其中的伪缺陷严重干扰了检测人员对缺陷的判定。实例介绍了夹杂物、焊趾裂纹和成分偏析的回波特征,并提出了多种伪缺陷波形的判别方法。

Waveform Identification of Defects in Ultrasonic Testing of Steel Tubes

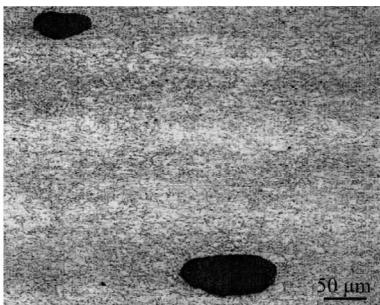
采用 API 5L(44 版)标准(下简称标准)^[2],在用 2.5P8X12K2 探头检测 $\phi 1016 \text{ mm} \times 21 \text{ mm}$ 规格的钢管时,发现深度在 14~18 mm 左右,水平距离定位在焊趾边靠母材约 2~5 mm 处有强烈断续反射波出现,信号强度超过基准波幅($\phi 1.6 \text{ mm}$ 竖通孔,100% 波高)10 dB;探头移到焊缝对侧时缺陷波反射很低或较难探测到^[3-4]。同时缺陷波根较宽,波峰毛粗,主峰边上有小峰,根部带有小波,探头移动时,波形变化明显,从各个方向探测,反射波幅不相同,呈现出夹杂物反射波特征。该信号出现在热影响区的母材区域,按照标准,PSL2 的钢管母材不许补焊^[2]。为慎重起见,抽取超过基准波幅 10 dB 以上且连续长度超过 10 mm 的多处反射波位置进行 X 射线拍片,发现部分反射波位置在内焊趾轮廓线处有点状夹杂物,夹杂物按标准评定合格。根据超声波和 X 射线探伤结果,确定缺陷的横断面部位,截取试样进行热酸腐蚀,发现熔合线靠母材侧有空洞和夹杂物。根据 ASTM E45 标准,夹杂物符合

图1 试样中发现的腐蚀孔洞

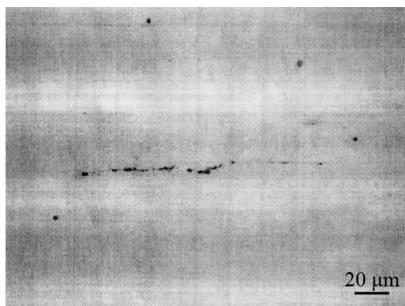
图2 试样中发现的B类夹杂物

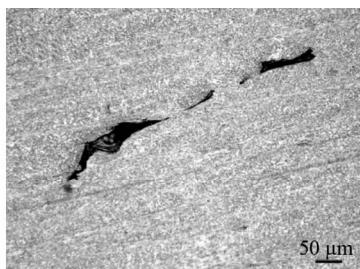
用于油气输送的直缝埋弧焊管一般均需冷扩径。在冷扩径后,焊管在焊趾或热影响区部位可能会出现裂纹,产生的原因可能是多方面的。标准规定,冷扩径管焊缝要求在冷扩径后进行无损检验^[2]。超声检测裂纹反射波信号特征:反射率高,当探测方向有利时,反射波高度较大(与裂纹面的方向有关),波形较宽;探头平行移动时,反射波连续出现,波幅有变动;探头摆动时,波峰有上下错动现象,多峰波交替出现最大值,摆动角度较大。部分超声反射波形判定为裂纹缺陷信号的,经过取样金相试验证实裂纹的存在,如图3和4所示。

图3 焊趾裂纹图

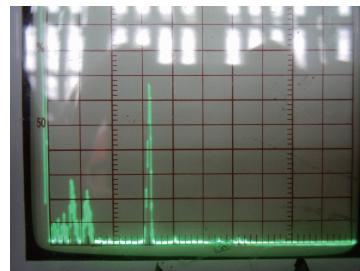
图4 焊趾裂纹波形图

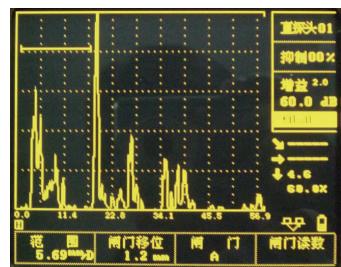
信号出现,波形特征似微小裂纹波形,反射位置偏向焊缝坡口边沿母材侧,沿焊缝长度方向间断出现。为弄清信号产生的原因,在其反射波的位置上切取试样进行分析。磨制金相观察面后经抛光盐酸煮沸后观察,未发现裂纹等缺陷。在超声波探伤一侧的母材区域发现有一个弧形亮白区,经测定,弧形亮白区超声衰减系数大于其它部位,说明弧形亮白区的晶粒结构粗大,对超声传播产生很大影响。显微组织观察发现,弧形亮白区呈严重带状分布的组织,这是因为成分偏析所造成的一种粗晶组织。晶粒粗对传播的影响很大,所以横波探伤时,在弧形亮白区位置会产生回波信号。根据探伤中遇到的情况,初步判断为金属元素偏析的超声回波信号。根据波形特征方面看,偏析的回波信号波幅低而稳定,波峰尖锐陡峭,波根狭窄。从波形特征方面分析,探头移动到回波信号位置,反射波幅不高,缺陷深度出现在板材厚度的中间,偏向焊缝边沿,当探头垂直于焊缝前后移动时,反射波很快消失,类似于板材分层对焊缝边沿的影响,探头平行于焊缝移动时,反射波稳定,可以移动一定距离,后慢慢消失。此类很容易误判为裂纹缺陷波。波形特征方面分析,探头移动到回波信号位置,反射波幅不高,缺陷深度出现在板材厚度的中间,偏向焊缝边沿,当探头垂直于焊缝前后移动时,反射波很快消失。部分超声基准波幅,按标准验收则不合格。因回波在母材区域,按标准PSL2要求母材不许返修,重新对该母材区域进行直探头检测,和钢板探伤时的反射信号一样(图5),另对反射信

图5 母材分层的超声直探头A扫描信号

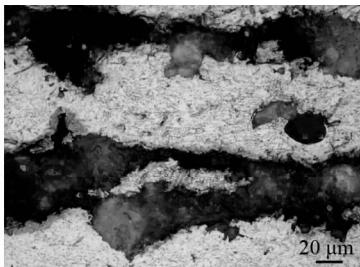
号最高的部位取样作金相试验,看到母材有断续的分层(图 6)。

图 6 母材的分层(金相试样)
