# 高压排汽导汽管焊缝的射线检测

## Radiographic Testing for the Weld of High Pressure Steam Pipe

高压排汽导汽管由武汉某厂生产, 共 37 套, 材质/规格为 1Cr13/ $\phi$  914 mm $\times$ 12.7 mm。在拼装该批焊口时发现坡口边缘的纵焊缝处有裂缝状细线存在, 后经无损检测确认为裂纹。业主提出对该设备进行射线抽检, 抽检结果合格率为 55%。结果表明此设备厂家焊缝焊接质量较差, 应拒收。业主出于工程进度的考虑, 指示对所有该厂生产的高压排汽导汽管的焊缝进行返修。

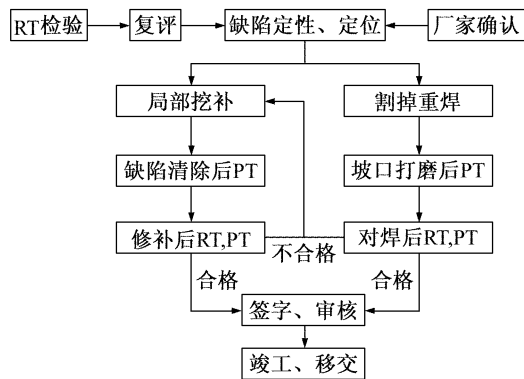
图 1 无损检测方案

因现场的设备外面都已涂上油漆, 焊缝的根部与母材齐平。第一步首先需要对所有出厂焊缝进行射线检测(RT), 对不合格部位进行返修。返修分两种情况:

(1) 对于纵缝中发现的超标缺陷, 只能通过局部挖补的方法进行修复, 缺陷去除后, 用渗透方法再检测(PT), 以防止细微裂纹源的漏检。

(2) 对于环缝中发现的超标缺陷, 若超标缺陷所占的位置比例 $>50\%$ , 只能割掉整个环缝对口重

焊, 重新打磨坡口, 去除切割留下的氧化皮和严重锈斑, 坡口清理后用渗透法检测, 以防止裂纹源的存在。焊前必须预热, 预热温度 300~350 $^{\circ}\text{C}$ , 保持预热时间 $\geq 5$  min, 焊后应立即进行热处理, 热处理的温度为 720 $\pm 15$   $^{\circ}\text{C}$ , 升降温速度 $\leq 200$   $^{\circ}\text{C}/\text{h}$ , 恒温时间为 2 h, 热处理后及时对修复部位进行渗透和 100% 射线探伤, 探伤区域为焊补区域两端各延长 200 mm。无损检测方案见图 1。

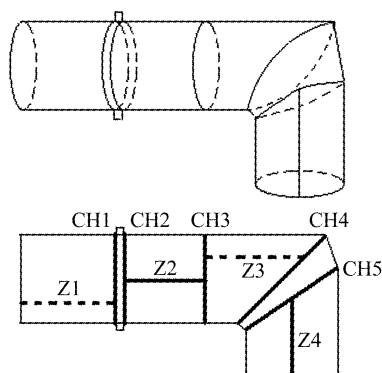
图2 焊缝形式示意图

高压排汽导汽管的焊缝形式有对接焊缝(包括纵缝和环缝)(图 2 中的 CH3, Z1, Z2, Z3, Z4)、角接焊缝(图 2 中的 CH1 和 CH2), 并且内有导流孔板的角接焊缝(图 2 中的 CH4 和 CH5)。
