P92 钢焊缝的无损检测方法

(宁夏电力建设工程公司,银川 750001)

某电厂 1 000 MW 超超临界机组工程中,屏式过热器集箱、高温过热器出口集箱、高温再热器出口集箱、主蒸汽及再热蒸汽管道设计材质均为 SA335P92 钢。管道壁厚>75 mm,其中主蒸汽主管道规格为 ϕ 563.2 mm×96.8 mm,焊接时采用小线能量、薄焊层、多层次多道、内壁充氩,氩弧焊(GTAW)打底,电弧焊(SMAW)盖面的焊接方法。P92 钢焊口的无损检测对检验人员来讲是一个新的课题。

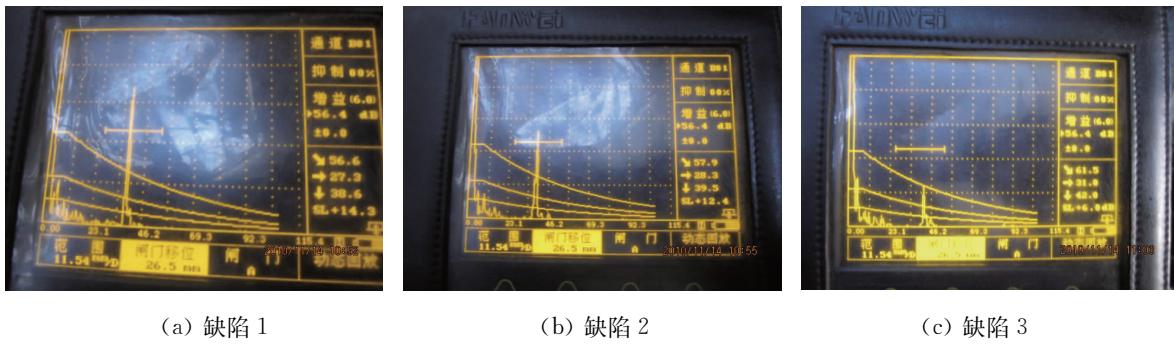
图 1 检出缺陷波形

根据 DL/T 820 标准要求,笔者在规格为 $\phi 563.2 \text{ mm} \times 96.8 \text{ mm}$ 的 P92 材质的主蒸汽管道检验时,选用 K1 和 K2.5 两种探头。现场用调校好的超声波探伤仪检测 27 号焊接接头时发现在 3 点(9 点)至 12 点位置处存在三处缺陷反射波,且分布在焊缝的不同厚度上。由于是第一次在 SA335P92 钢上发现超标缺陷反射波,且缺陷深度接近于焊缝根部位置,一旦判定为不合格,返修工作量比较大,且返修后的二次热处理对 P92 钢内部组织有一定的影响,因此对缺陷反射波的定性及定量必须谨慎。

图 1(a)中荧光屏上显示的反射波幅达到了 SL

$+14.3 \text{ dB}$,深度 38.6 mm,指示长度为 260 mm。在探头移动过程中,其幅度平滑地上升到一个最大值,然又平滑地下降到零,脉冲波的波根较窄。对缺陷作环绕扫查时,声程距离和回波幅度均变化不大。从不同方向用 K1 和 K2.5 的探头扫查时回波也基本相同,经分析判断为断续夹渣缺陷。

图 1(b)中反射波幅达到了 SL $+12.4 \text{ dB}$,深度 39.5 mm,指示长度为 46 mm。探头在左右扫查中,发现回波有起伏。将探头前后移动,缺陷波在探头移动过程中扫描线上的位置有变化,将探头左右移动,发现缺陷波的位置不变化。从两个方向在较短的声程范围内进行扫查,发现回波包络形状没有明显断开。分析判断为点状夹渣缺陷。

图 1(c)中反射波幅为 SL $+6.0 \text{ dB}$,深度 42.0 mm,指示长度为 120 mm。探头前后左右扫查,回波动态波形比较尖锐;探头作转动和环绕扫查时,回波迅速下降,在转动探头时反射波幅错动较为明显,且最高波位置显示缺陷有明显的角度,缺陷反射波的波趾较宽,且错动明显,无明显的最高波位置,存在多个高点,经分析判断为裂纹缺陷。

为了找到缺陷产生的原因,笔者与焊接技术人员共同查看了焊接跟踪记录,通过与施工人员的交流发现:①在焊接到 24~56 mm 时,层间温度、焊接线能量均有超标现象,次层焊接时操作不当形成夹渣。②两名施焊人员违反操作规程,同时由 6 点位置向 12 点位置施焊,这种焊接顺序造成焊缝受

热、受力的不均匀，层间温度在 12 点位置时最高且不易控制。

制定挖补措施后，在超标缺陷处采用砂轮角磨机进行清除，接近缺陷深度时，放慢打磨速度，打磨到位后用渗透检测确认缺陷。缺陷 1 显示为断续夹渣，实际长度为 253 mm；缺陷 2 显示为点状气孔，实际长度为 5 mm；缺陷 3 显示为裂纹，实际长度为 113 mm，与超声波检测数据基本吻合。根据挖补措施进行补焊，热处理完毕后经超声检测未发现超标缺陷。

为明确缺陷性质及类型,决定采用机械打磨、专人观察、逐层渗透检测的方式对缺陷进行验证。
