小径管对接焊接接头相控阵超声检测技术

摘要:对小径管对接接头中存在的裂纹、未熔合和未焊透等自然缺陷分别进行相控阵超声检测和射线检测,比较分析了两种检测方法的检测结果,评述了相控阵检测的优势及其在小径管检测中的应用前景。

小径管试样管取自浙江某电厂 1×1000 MW 机组锅炉水冷壁管,试样管对接接头中存在裂纹、未熔合、未焊透、密集气孔及内凹等焊接缺陷。试样材质为 SA213T2,规格为 $\phi 38.1 \text{ mm} \times 7.5 \text{ mm}$,V型坡口,焊接方法采用钨极氩弧焊以及手工电弧焊。试管图样及焊接接头图样如图 1 所示。

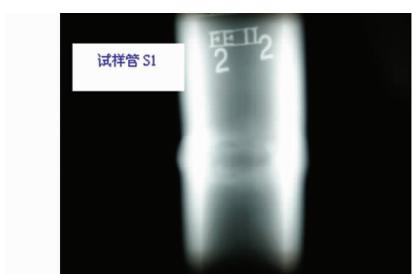
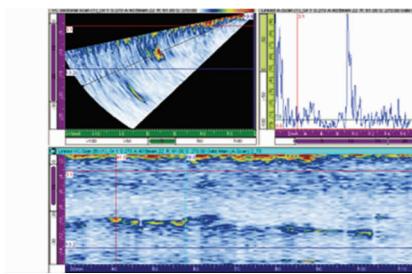
试样管	检测方法	位置(距 0 点)/mm	长度/mm	埋藏深度/mm	自身高度/mm	缺陷类型
S1	相控阵	40	17	6.3	1.2	未焊透、内凹
	射线	48	15	—	—	未焊透、内凹
S2	相控阵	89	8	5.5	—	密集气孔
	射线	48	6.5	—	—	密集气孔
S3	相控阵	38	15	6.5	1.2	未焊透
	射线	36	13	—	—	未焊透
S4	相控阵	84	6	4	—	未熔合
	射线	60	6	—	—	密集气孔
S5	相控阵	6	17	6.4	1.1	未焊透
	射线	8	15	—	—	未焊透
S6	相控阵	56	—	5.4	—	气孔
	射线	53	6	—	—	横向裂纹
	射线	54	$\phi 1.5$	—	—	气孔

(a) 未焊透及内凹射线底片

(b) 未焊透及内凹相控阵超声检测显示
图 5 试样管 S1 检测图像

(3) 相控阵可检测出未焊透的长度、埋藏深度及自身高度,而射线底片只显示缺陷的平面投影,可显示未焊透长度,但无法测定埋藏深度及自身高度;缺陷定位方面相控阵检测要比射线检测准确。相控阵测得的缺陷长度要比射线底片显示的长度长些,这是因为相控阵测得的长度是弧长,但射线检测的长度仅仅是弦长,所以相控阵测得的长度更准确些。

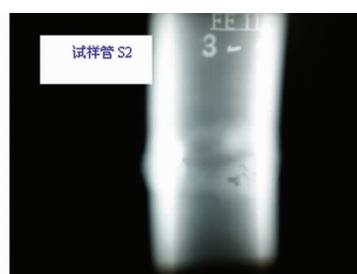
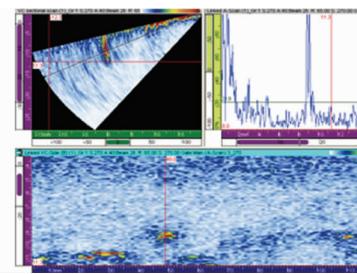
(2) 相控阵可检测出密集气孔的埋藏深度,而

(a) 密集气孔射线底片

(b) 密集气孔相控阵超声检测显示
图 6 试样管 S2 检测图像

射线检测可准确地定量缺陷的点数;对于密集气孔类缺陷,射线检测要优于相控阵检测。

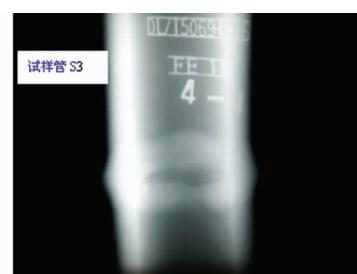
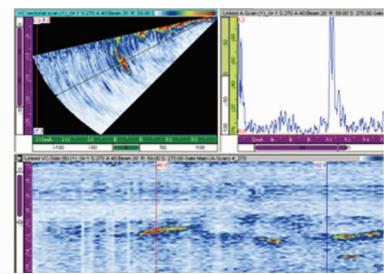
(a) 未焊透射线底片

(b) 未焊透相控阵超声检测显示
图 7 试样管 S3 检测图像

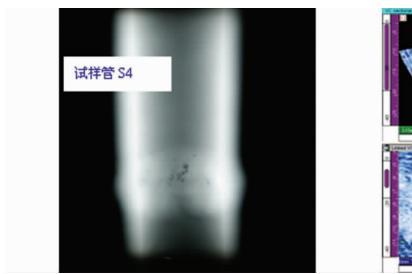
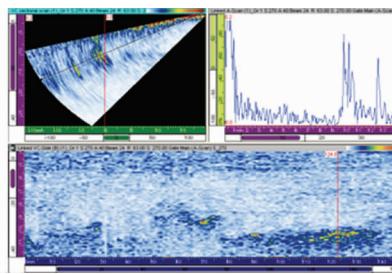
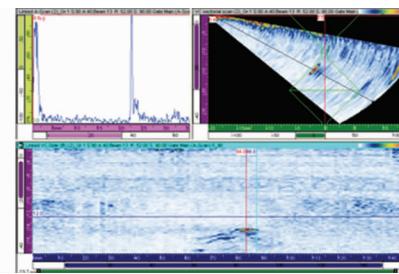
(a) 密集气孔射线底片

(b) 密集气孔相控阵超声检测显示
图 8 试样管 S4 检测图像

(c) 未熔合相控阵超声检测显示

(4) 相控阵检测结果为未熔合和密集气孔;而射线检测由于透照角度等因素未能检测出未熔合缺陷,只检测出密集气孔,但对于密集气孔类缺陷的定量方面,射线检测结果要比相控阵检测更准确些。

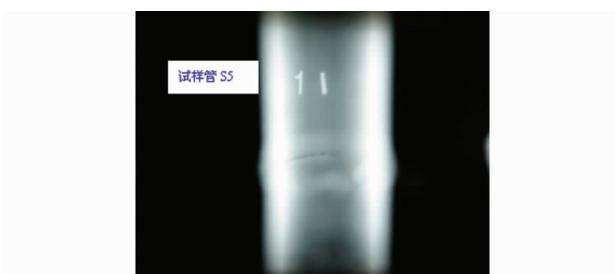
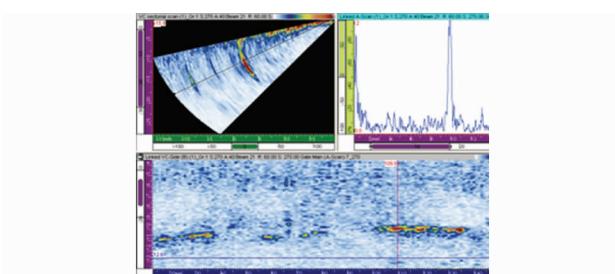
(a) 未焊透射线底片

(b) 未焊透相控阵超声检测显示
图 9 试样管 S5 检测图像

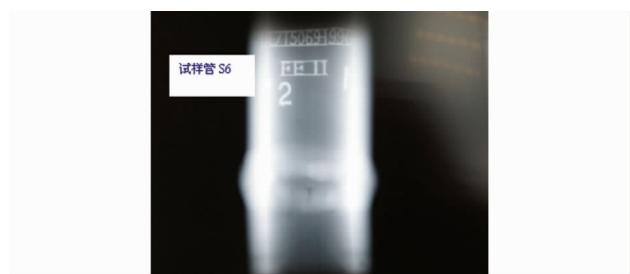
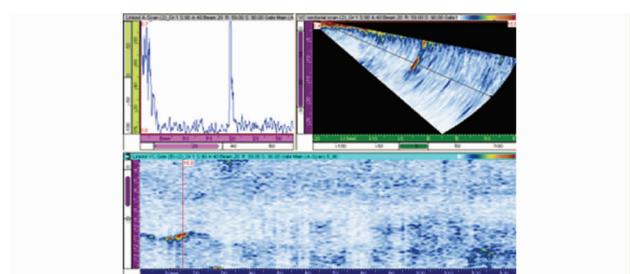
(a) 横向裂纹及气孔射线底片

(b) 气孔相控阵超声检测显示
图 10 试样管 S6 检测图像

(5) 相控阵检测只发现了气孔,未能发现横向裂纹,原因在于相控阵检测是平行于焊缝的一维线性扫查,超声波束方向平行于横向裂纹方向,致使该缺陷未能被检出;射线检测结果为横向裂纹和气孔。
