尿素合成塔全面检验中的典型缺陷

王春茂,祝卫国,袁 涛,申孝民

(山东省特种设备检验研究院,济南 250013)

摘要:归纳了尿素合成塔腐蚀、物料管管口裂纹和泄露等内检缺陷,以及外部裂纹、埋藏缺陷等尿素合成塔全面检验中常见缺陷的类型、部位和成因,给出了检验中发现的缺陷典型照片。

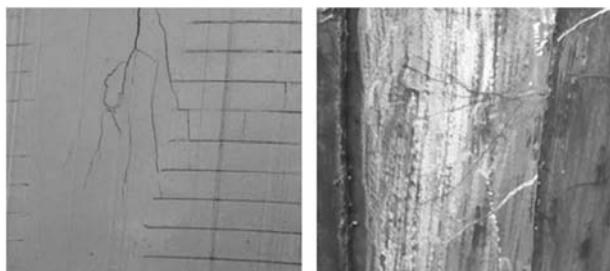
图 13 深环焊缝
内部裂纹图 14 筒体内部第 3
层层板裂纹

目前我国在用的尿素合成塔多数采用单个筒节多层包扎后再焊接环焊缝的深环焊缝结构,因结构所致不能进行焊后热处理,环焊缝部位存在较大的应力集中,且焊接缺陷不易检测,尤其以深环焊缝内部裂纹(图13)或内部层板裂纹(图14)等埋藏缺陷最为严重。

由于多层次板的作用,这些缺陷很难用常规检测方法检测,相比内外检缺陷,埋藏缺陷危害性更大。目前对于尿素合成塔内部埋藏缺陷比较有效的检测方法是声发射检测^[6]。但是由于尿素合成塔多为多层包扎结构,所以在声发射检验方面,与单层容器有很大不同,例如在升压过程中由于层板摩擦等
