# 某型机外置机匣接耳检测疑似裂纹分析

**摘要:**在某型机大修后外场的例行检查过程中,发现外置机匣接耳存在涡流检测信号异常,着色检测无相关显示的问题。针对该疑似裂纹信号,借助荧光检测和数字射线实时成像等无损检测方法进行分析和探讨,并进行热处理去应力试验和微观观察,结果说明疑似裂纹信号源于试件表面或近表面的微裂纹,与可能存在的试件内部应力,以及近表面夹杂、气孔等体积型缺陷无关。表明涡流检测技术对试件表面或近表面微小裂纹具有很高的检测灵敏度和可靠性。

## Analysis on suspected cracks in the attaching lugs of external casing of an aircraft

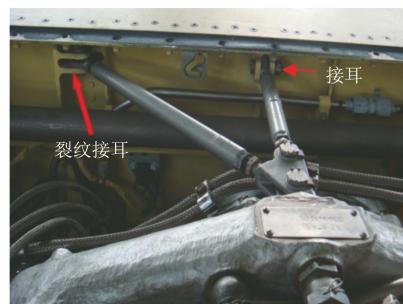
图1 外置机匣接耳安装状态

外置机匣接耳位于某型机中央翼第3墙上,用于连接中央翼第3墙和小发动机(见图1)。该接耳材料为7B04-T6,属于超硬铝合金,其特点是强度较高,但抗疲劳性能较差,对应力集中敏感性强。发动机工作时产生的振动易导致固定接耳承载过大,且承力不均会使得接耳产生附加应力,甚至引起裂纹的产生。

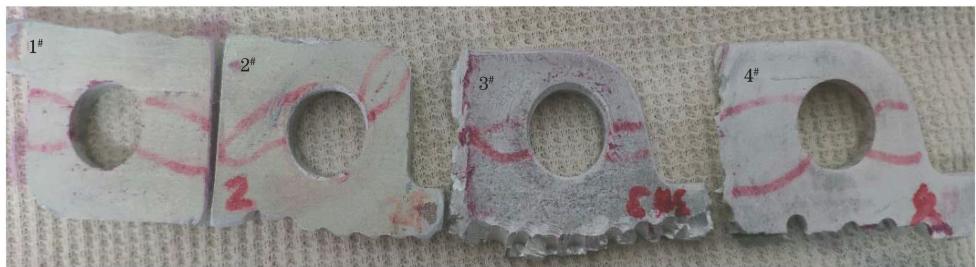
图2 机匣接耳着色检测结果

对1#,2#,3#,4#外置机匣接耳进行着色检测,得到结果如图2所示。显像后进行观察,发现1#,3#试件表面有少量针孔状显示,2#试件表面有链状压痕、凹坑显示,4#试件上无任何显示。4件接耳试件均无裂纹相关显示。可见,机匣接耳分解后离位着色检测结果与机体原位着色检测结果一致。

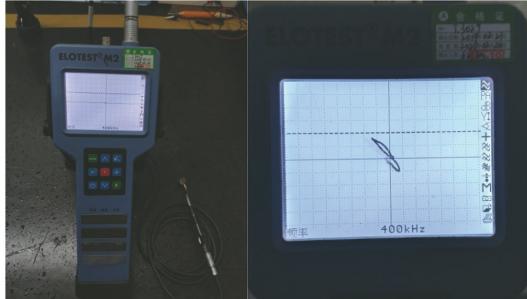
图3 对比试块的裂纹涡流信号

涡流检测时采用德国罗曼公司的涡流检测仪(型号M2V3L)和其匹配的弯角绝对式屏蔽探头(型号KAS 66-3)。该手持式涡流检测仪具有频率响应灵敏、缺陷信号相位角分离大、边缘效应小等优点,适用于未知方向和复杂几何结构表面细小缺陷的检测。设定的检测参数如下:工作频率为400 kHz,总增益为58.0 dB;Y轴广角增益为13.0 dB;低通频率为100 Hz;高通频率为1.8 Hz;前置放大为14 dB。将涡流检测仪偏离信号调为水平方向,调试对比试块上2 mm深裂纹的报警阈,设定为幅值的20%,如图3所示。依次对4件试件进行涡流检测,结果显示4件试件信号均响应明显,阻抗幅值冲击有力,相位偏转80°~90°,为很明显的裂纹信号特征,如图4所示。进行多次重复检测,结果复现;标识后记录检测结果。可见,接耳分解后离位涡流检测结果与

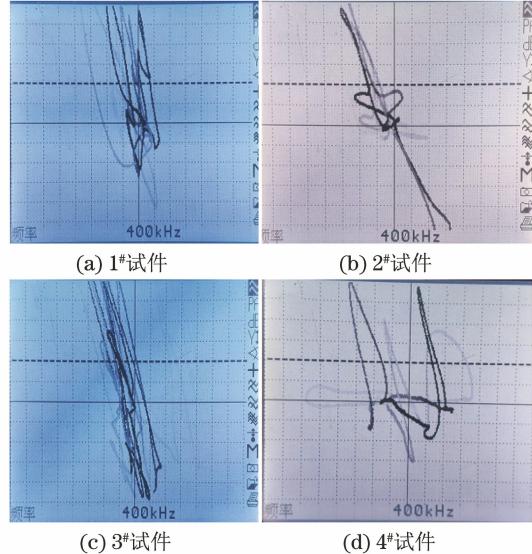
图4 机匣接耳的涡流检测信号

机体原位涡流检测结果一致。

先对 1# 试件进行第一次稳定时效处理: 将试件平稳放置在 RX3-18-5 回火炉中, 在 100~115 °C 加热温度中保温 12~14 h, 空冷至室温, 完成第一次去应力处理。按设定参数, 对完成去应力处理的 1# 试件进行涡流检测, 涡流响应信号同图 4 中 1# 试件的信号一致。说明涡流信号来源与试件内部应力场这一可能影响因素无关。

沿92 μm处隐匿,说明该裂纹为试件近表面或表面延伸下来的裂纹。该观察结果与涡流检测、荧光检测结果相一致。由图8,9分析可知,图4中4#,2#试件的涡流响应信号来源于试件表面或近表面的裂纹。

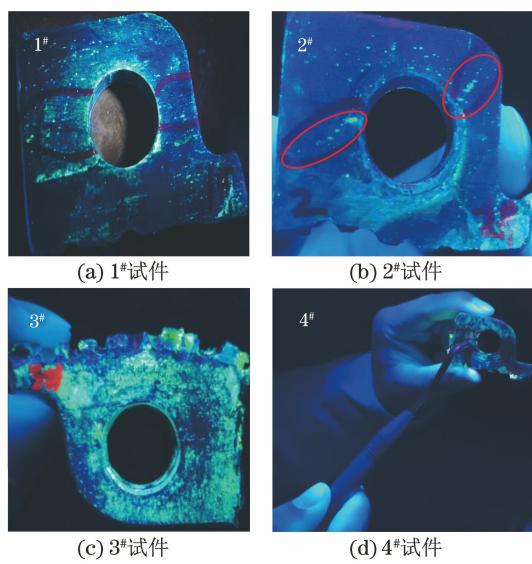
图 5 机匣接耳荧光检测结果

为进一步探究疑似裂纹信号的来源,对4件试件进行荧光检测分析。荧光检测前,清洗试件后将其浸泡于丙酮溶液中30 min,彻底清洗后干燥完全,再进行荧光检测,荧光渗透液灵敏度等级为2级。检测结果如图5所示。

荧光检测结果显示,1#,4#试件无缺陷显示;2#试件表面有链状显示,使用排笔蘸染无水乙醇溶液轻微擦拭,干燥后显示重现,表明该处即为缺陷。

结合图 4 中 2# 试件的涡流检测结果, 可初步判断 2# 试件上的两处显示为裂纹显示。3# 试件荧光检测结果显示 2 条明显的细微裂纹, 长度分别为 4, 6 mm, 用无水乙醇擦拭后出现荧光液轻微回渗的现象。

一般来说, 荧光渗透检测的灵敏度高于着色渗透检测的灵敏度, 对于开口度较小的裂纹具有较高的检出率。着色检测操作中清洗工件表面多余渗透剂时, 对于浅表缺陷容易造成过清洗, 且肉眼较难发现, 这可能是荧光检测发现 3# 试件上存在裂纹, 而着色检测未发现的主要原因。由于渗透检测技术只适用于非多孔性材料的表面开口缺陷, 而涡流检测技术能检出导电材料表面及近表面缺陷, 故对于材料为 7B04 的外置机匣固定接耳可能存在的近表面微小裂纹, 涡流检测技术具有更高的检测灵敏度和缺陷检出率。1#, 4# 试件表面无缺陷显示, 而涡流检测时却有明显的信号响应。该 2 件试件的近表面是否存在夹杂、气孔等小的体积型缺陷、是否存在内部应力场引起的涡流信号, 仍需要通过试验来分析。

如图 6 所示。通过分析外置机匣接耳的 DR 检测结果可知, 3# 试件存在裂纹影像, 该缺陷影像位置与图 5 荧光检测结果中 3# 试件裂纹影像相吻合。观察 1#, 2# 和 4# 试件的 DR 影像, 未发现内部缺陷, 不存在近表面夹杂、气孔等小的体积型孔洞等宏观缺陷, 即该 3 件试件涡流异常信号与试件内部体积型缺陷因素无关。

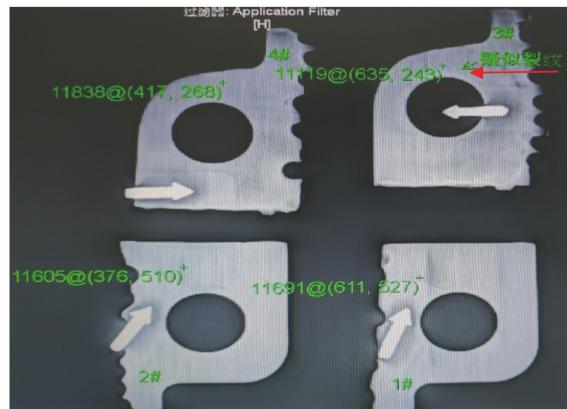
图 6 机匣接耳 DR 检测结果

DR 检测参数如下: 透照电压为 100 kV; 管电流为 4 mA; 焦距为 800 mm; 放大倍数为 1.01; 采样时间为 2 s; 帧数为 4。对 4 件试件进行 DR 检测, 结果

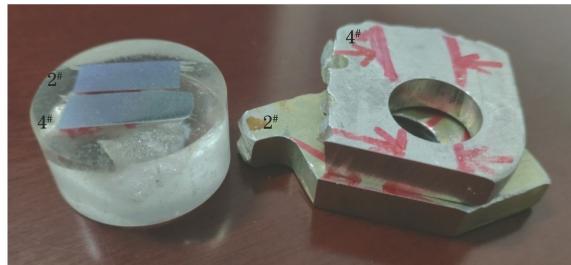
图 7 金相试样制件

对 4#, 2# 试件表面涡流信号响应明显的部位进行剖开, 切开后制备金相试样。对试样进行磨制、抛光后在光学显微镜下观察。金相试样制件如图 7 所示。

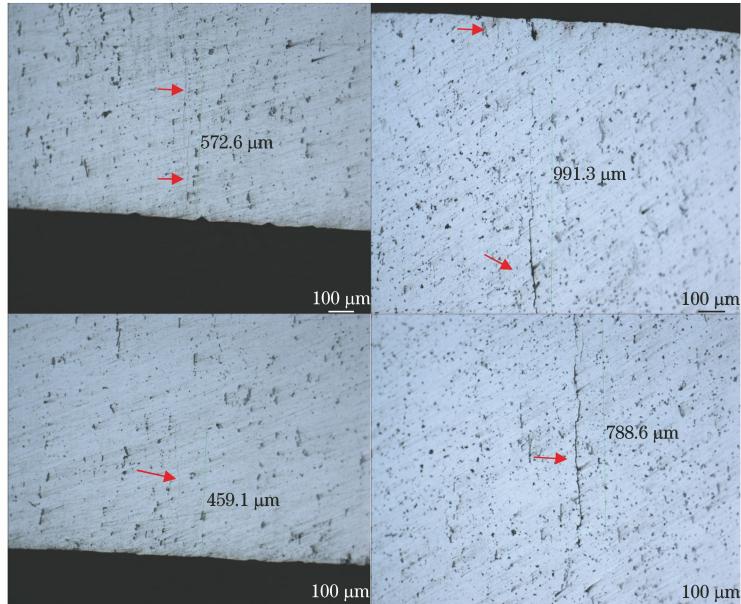
图8 4# 试件裂纹微观形貌

对 4# 试件进行光学显微镜观察, 找到 3 处典型位置的裂纹, 如图 8 所示, 图中右侧上下位置的两图为同一位置的裂纹显示。由图 8 可见, 3 处裂纹呈断续形态, 裂纹方向一致, 均朝垂直于试样长边方向

扩展,最长裂纹长度超过1 mm;左侧上下两图显示的裂纹纤细,扩展至试样长边沿时裂纹痕迹隐匿,说明该两条裂纹是试样表面未开口的近表面裂纹或开

口很小的微裂纹,但裂纹在试样的厚度方向已扩展至一定的深度。由图8右侧的上图可知,裂纹起始于试件表面,断续纵向延伸后有一定的长度。

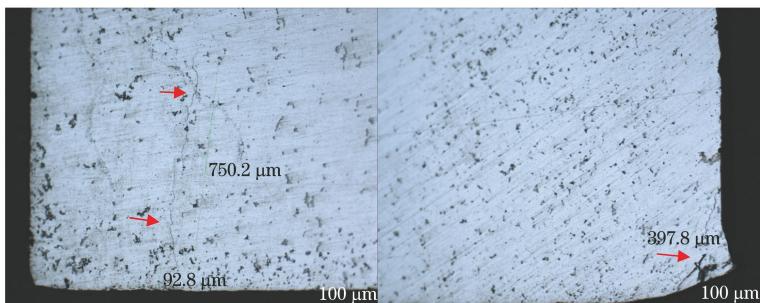
图9 2# 试件裂纹微观形貌

对2#试件进行光学显微镜观察,找到两处典型位置的裂纹(见图9),裂纹呈断续形态,左侧图中裂纹沿垂直于试样长边方向扩展,右侧图中裂纹位于尖角处(也呈断续形态),左侧图中观察到裂纹在距边

(2) 外置机匣接耳检测时涡流异常响应信号明显,着色检查无相关显示时,涡流信号来源于试件近表面裂纹或表面开裂度极其微小的裂纹。当涡流检测外置机匣接耳耳片时,信号相位角明显偏转、阻抗幅值冲击有力,则可判定该处存在裂纹。涡流检测
