阀套(Cr12MoV)磁粉检测的磁痕显示

摘要: 某阀套(材料 Cr12MoV)的磁粉检测过程中, 内壁出现线性磁痕显示。经过荧光渗透检测复验与磁粉检测复验, 结合金相检验结果, 对形成内壁线性磁痕的原因进行了分析。结果表明, 组织中存在的碳化物带状偏析条带是磁粉检测时出现线性磁痕显示的原因。

Magnetic particle indication on magnetic particle testing for valve sleeve (Cr12MoV)

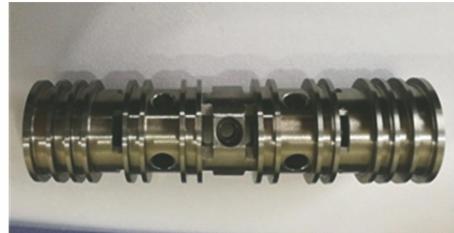
图 1 阀套零件外观

心导体法磁粉检测时, 发现整批零件(见图 1)内孔壁沿轴线方向上有呈线性的缺陷显示痕迹。有的磁痕显示只有一条, 有的则呈现多条磁痕显示, 长度 10~50 mm 不等。其显示的严重程度各有差别, 有的轮廓清晰、明显, 形貌清晰程度与常见的裂纹形貌有些相似; 而有的显示痕迹的轮廓较淡、细长, 形貌特征与发纹较为相似。

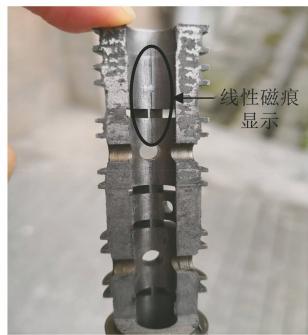
图2 对切后阀套的磁粉检测结果

荧光渗透检测完毕,用超声波清洗机将阀套清洗干净,将零件按轴线方向进行剖切,然后采用直接通电法对其进行磁粉检测复验,发现内孔壁表面相应位置依旧存在磁痕显示(见图2)。

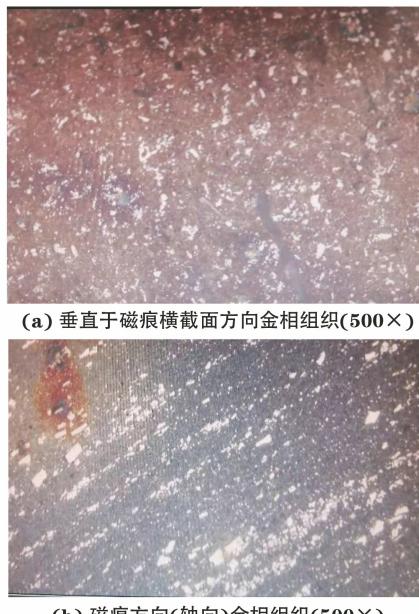
图3 试样的金相检验结果

规方法制成标准试样,用体积分数为4%硝酸酒精溶液浸蚀,在光学金相显微镜上观察,金相检验结果如图3所示。垂直于磁痕横截面方向分布着较为均匀的点状白亮组织,而沿着磁痕方向分布着条带状白亮组织,有些条带显示较宽,有些则显示较窄。条带状白亮组织与磁痕分布一致。经分析,白色组织为碳化物,磁痕显示是碳化物聚集引起的。

由以上试验结果可知,Cr12MoV材料阀套内孔壁上经磁粉检测后,所产生的线性显示与碳化物分布相关。由于碳化物分布呈条带状,所以磁痕显示一般呈现为线性连续显示,且根据条带状碳化物分布的密集程度不同,会出现一条或多条磁痕显示。

该批次Cr12MoV阀套是采用热轧料机加而成的,因此棒料靠近中心部位的碳化物容易沿轧制方向呈带状、网状、块状、堆集状分布,而棒料靠近表面的区域由于变形容易,则碳化物容易破碎,不易形成条带状,因此外表面不会因为碳化物而产生磁痕显示。

磁粉检测中零件表面的磁痕显示成因与漏磁场吸附磁粉密切相关,零件本身材料成分组织的不均匀、零件外形结构的变化、制造工艺等都会引起磁力线的畸变,在零件表面形成磁痕显示。在高碳合金钢的原始组织中,影响磁特性最大的就是碳及合金元素,一般随着碳及合金元素(如Cr,Mo)含量的增加,钢的磁导率便会发生变化,且极易产生合金碳化物^[2-4]。由于此批次零件的碳化物组织呈条带状相互平行分布、聚集,所以碳化物的磁导率与周围基

体组织的磁导率相差变大,在磁化过程中磁力线发生畸变,从而吸附磁粉,在零件表面上形成线性磁痕显示^[5]。
