# 塞焊叶轮磁粉检测异常磁痕显示分析

**摘要:**采用四大常规无损检测方法,并结合显微观察、金相分析以及机械性能检测等方法,对塞焊叶轮异常磁痕的性质、产生机理进行分析,并制定了判定磁痕显示性质的工艺流程,可提高塞焊叶轮焊缝的磁粉检测效率。

## Analysis of abnormal magnetic particle indications in magnetic particle testing of plug welded impeller

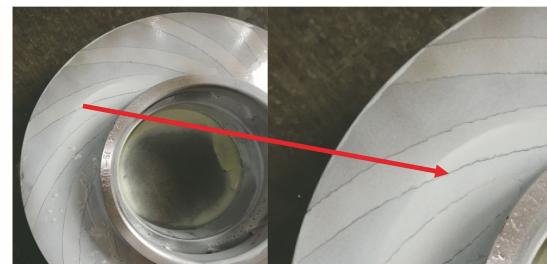
图 1 叶轮材料为 1Ni9 的磁痕显示

类是叶轮材料为 1Ni9,焊条材料为 ENiCrMo-3 时,磁痕一般沿焊缝与母材熔合线连续分布,显示非常浓密(见图 1);一类是叶轮材料为 FV520B,焊条材料亦为 FV520B 时,磁痕分布具有随机性,但多位于熔合线及起弧、收弧处,显示为线状,与裂纹显示类似(见图 2)。

擦去磁痕,用 5 倍放大镜进行观察或进行渗透检测,一般无开口性缺陷显示<sup>[2]</sup>。

众所周知, 奥氏体组织是钢铁材料中典型的非磁性材料, 磁粉检测方法不适用于此类材料。在磁粉检测时, 母材与焊缝材料磁导率差异非常大, 因此在两种材料的分界处(及熔合线部位)会产生漏磁场, 从而形成异常磁痕显示, 即该磁痕属于异性材料

(1) 1Ni9 叶轮熔合线连续型磁痕显示属于母材与焊缝异性材料交界处形成的非相关显示; 焊缝属于奥氏体组织, 不适合采用磁粉检测方法, 可采用渗透检测代替。

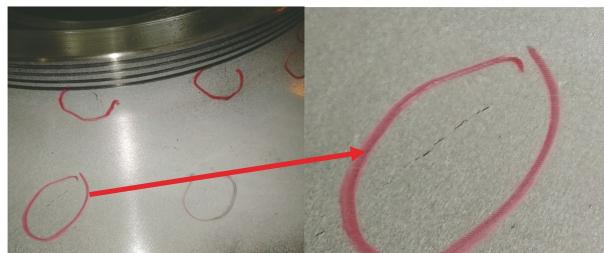
图 2 叶轮材料为 FV520B 的磁痕显示

热处理工艺以及磁粉检测工艺等多方面进行深入分析,初步考虑异常磁痕显示可能是异性材料或母材热影响区与焊缝金相组织差异产生的非相关磁痕显示。

FV520B 试板母材与焊条属于同种材料, 最终形成的焊缝与母材金相组织基本一致, 但塞焊时叶轮盖盘厚度较大, 焊槽深而窄, 热量不易散失, 进行表面填充时, 热量的大量积累会使得组织内形成少量的高温条状铁素体, 铁素体的磁导率与周围基体索氏体磁导率存在一定的差异, 从而形成条状异常磁痕显示, 即该磁痕属于金相组织不均匀形成的非相关显示。

(2) FV520B 叶轮焊缝异常磁痕显示属于金相组织不均匀形成的非相关显示。

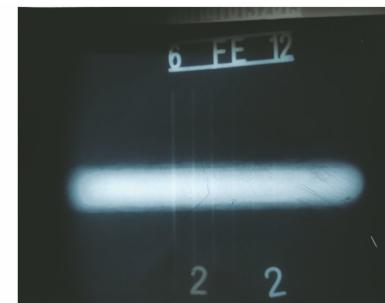
图 3 1Ni9 试板的射线检测结果

对焊接试板进行射线检测和超声检测,未发现缺陷显示,确保试板内部无大面积或尺寸较大的缺陷,排除试验干扰因素。两试板的射线检测结果如图 3,4 所示(使用 HR-2000C450 X 型射线探伤机,每个试

板上有 6 条焊缝,此处只分别显示了其中一条)。

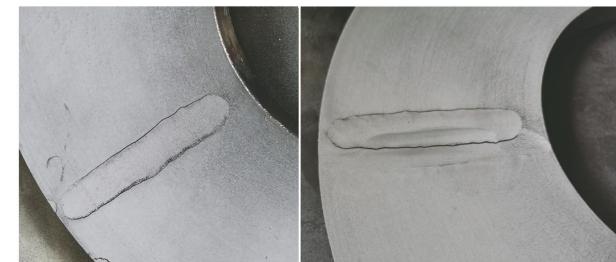
图 5 1Ni9 试板磁痕打磨前后磁粉检测结果对比

对焊件进行磁粉检测,两种材料均出现前文所述异常磁痕显示。两试板磁痕打磨前后磁粉检测结果对比如图 5,6 所示(检测设备为 12000 型磁粉探伤机),擦去磁痕进行渗透附加检测,均未发现开口性缺陷。

对磁痕部位进行打磨、复检后,1Ni9 试板磁痕未消除,甚至越发清晰,仍与未打磨处连续显示;FV520B 试板打磨后磁痕消除。前者基本确定磁痕

属于非相关显示, 后者可能是缺陷显示, 也可能是非相关显示, 无法得出结论。

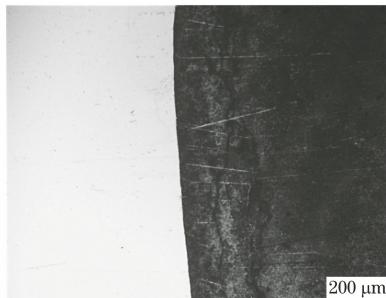
图7 1Ni9试板电镜观察照片(50×)

为确定磁痕显示是否由缺陷形成, 对两个试板磁痕显示部位进行取样, 在电镜下观察(设备为GX51型金相分析仪)。观察发现, 1Ni9试板母材与焊缝存在明显的分界线, 但未见缺陷(见图7); FV520B试板也未发现缺陷, 但发现条状铁素体(见图8)。说明两种材料磁痕显示都不是由缺陷形成, 均为非相关显示。1Ni9试板的显示可能是母材与焊缝材料异性所致, FV520B试板的显示可能是焊缝组织内金相组织不均匀所致, 具体性质需进一步通过金相分析确定。

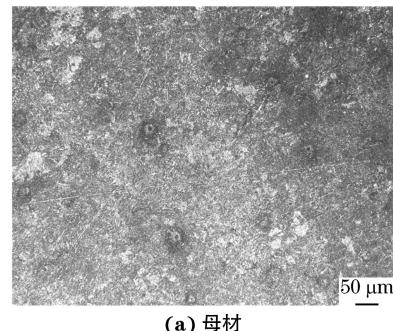
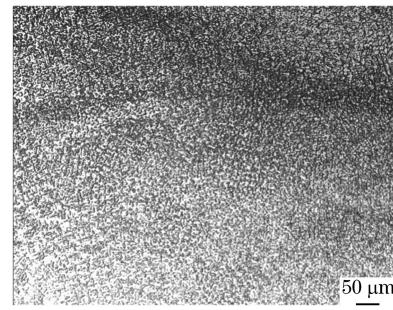
图9 1Ni9试板的金相照片(200×)

对试板进行打磨、抛光、腐蚀, 在金相显微镜下观察, 1Ni9试板母材为索氏体组织, 焊缝为奥氏体组织(见图9); FV520B试板母材为索氏体组织, 焊缝为回火索氏体+板条马氏体+1%左右 $\delta$ 铁素体组织(见图10)。

奥氏体为非铁磁性材料, 与索氏体磁导率差异非常大, 导致1Ni9试板熔合线上磁痕连续显示。FV520B母材与焊缝金相组织基本一致, 故熔合线上无磁痕堆积, 但焊缝组织内部存在少量铁素体, 其与索氏体基体的磁导率存在差异, 故铁素体所在部位出现磁痕显示。

1Ni9 叶轮采用的焊条材料为 ENiCrMo-3, 该焊条属于镍基焊条, 金属合金体系为 Ni-Cr-Mo 系<sup>[3]</sup>, 其组织由奥氏体相和析出相构成。奥氏体相在熔敷金属中主要作为基体相存在, 焊缝最终形成奥氏体组织。

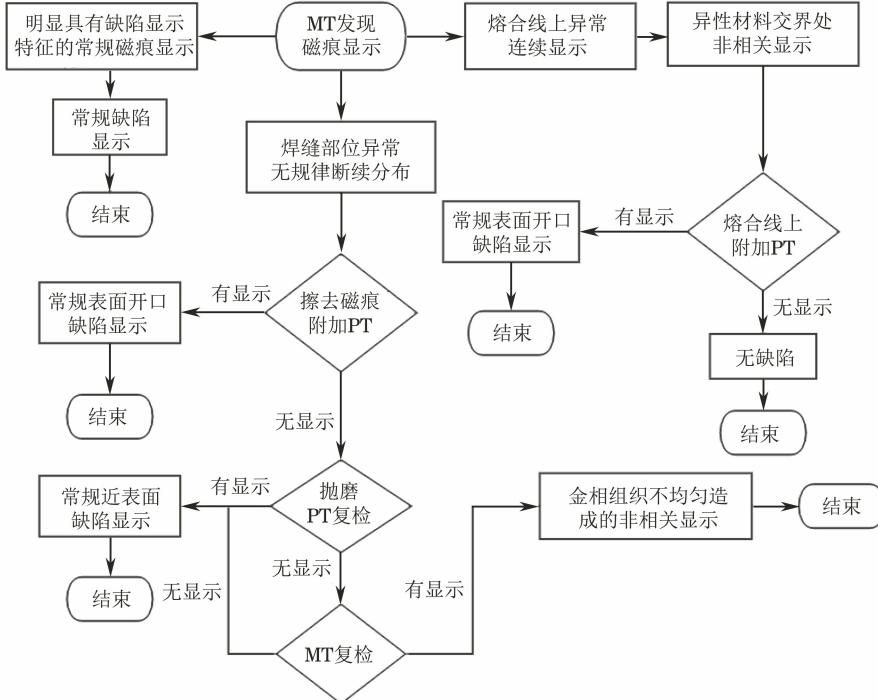
图 11 塞焊叶轮磁痕性质判定流程图

为保证磁粉检测的可靠性, 在制定检测工艺时, 工艺部门应首先确定待检测工件是否属于铁磁性材料。在保证磁粉检测适用的条件下, 制定如图 11 所示的磁痕性质判定流程图(图中 MT 为磁粉检测, PT 为渗透检测)。

(4) 塞焊叶轮焊缝在磁粉检测时可按照所制定的磁痕判定流程进行确定, 以提高磁粉检测可靠性与检测效率。
