管道环焊缝的相控阵超声检测

摘要: 针对手工焊管道环焊缝相控阵超声检测(PAUT)设计制作了人工模拟自然缺陷, 进行了 PAUT+超声波衍射时差法(TOFD)检测和射线检测(RT), 并对检测结果进行分析。试验结果表明, PAUT、TOFD 和 RT 检测各有优劣, PAUT+TOFD 检测对面积型缺陷敏感, 但对小的点状类缺陷检出率不高, 而 PAUT+TOFD 同步检测速度是 RT 检测的 2~3 倍。

Phased array ultrasonic testing of girth weld of pipeline

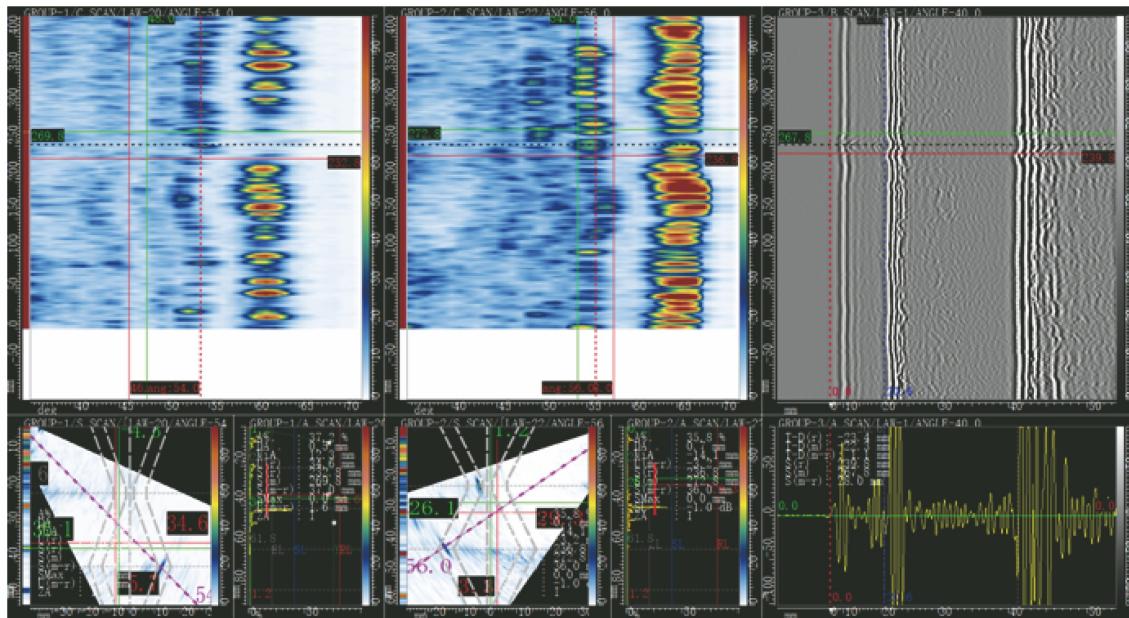
图 8 实际管道的裂纹检测图谱

其焊口 RT 及 PAUT 检测未发现缺陷显示,但 TOFD 检测出现了清晰显示,实际管道的裂纹检测图谱如图 8 所示,可见缺陷显示长度为 12 mm,具有裂纹类特征,检测人员怀疑其为裂纹;现场打磨后进行渗透检测,在深度 5 mm 处发现一长度为 6 mm 的横向线性显示(见图 9)。

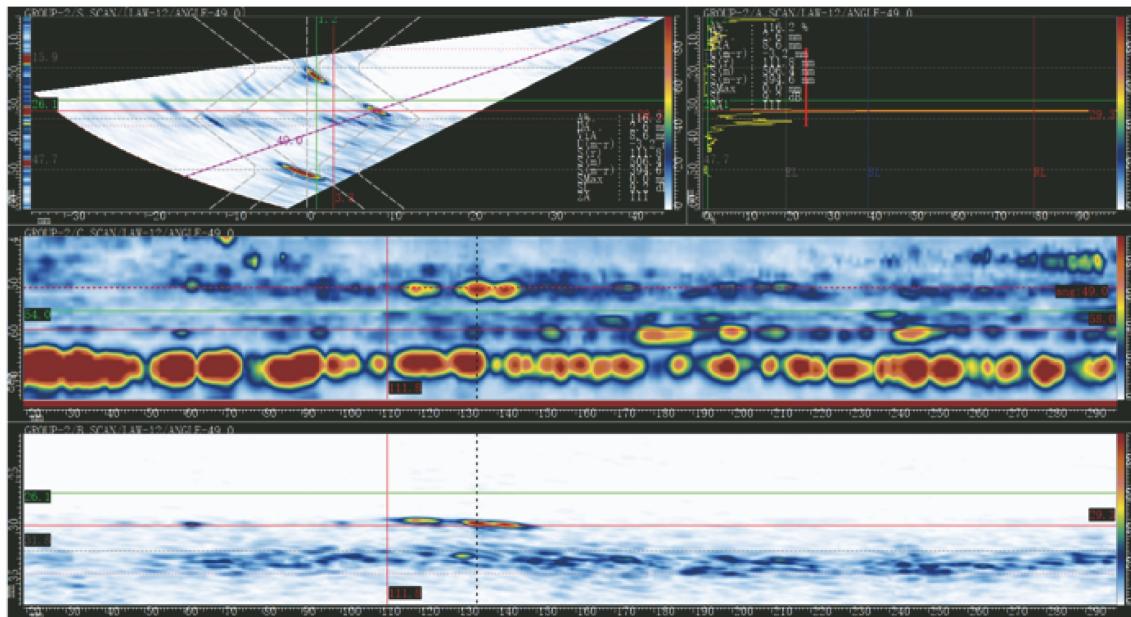
图 10 近表面坡口缺陷 PAUT 检测图谱

对规格为 $\phi 819 \text{ mm} \times 15.9 \text{ mm}$ 的管道进行检测,其焊口 RT 及 TOFD 检测未发现缺陷显示,但 PAUT 在近表面坡口位置出现了清晰显示(见图 10),其长度为 28 mm,深度为 2.6 mm,幅度为 116%,评为 IV 级;现场打磨后,发现其为层间清渣不干净导致的坡口面夹渣类缺陷。

控阵超声检测、超声波衍射时差法检测、射线检测各有优劣。从图 10~12 可知 PAUT+TOFD 检测对面积型缺陷敏感,但对小的点状类缺陷检出率不高。从图 13 可知 PAUT+TOFD 同步检测技术在对缺陷定性有疑问时,可借助 RT 对缺陷定性。

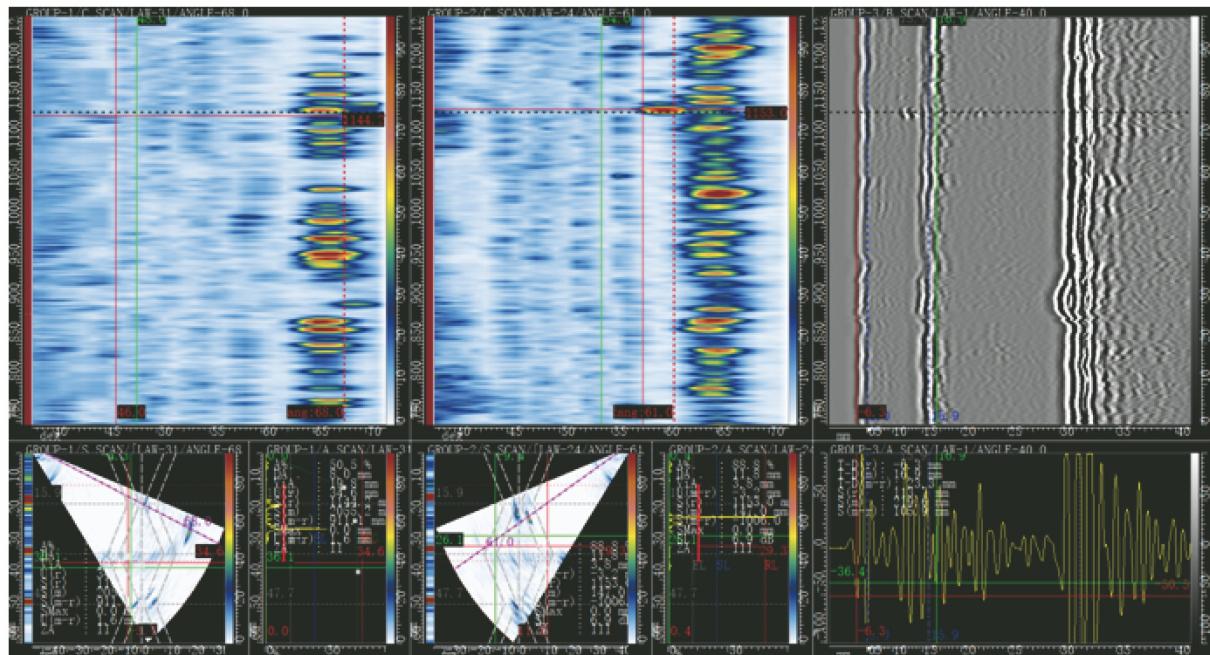
图 11 近底面坡口缺陷 PAUT 及 TOFD 检测图谱

对规格为 $\phi 819 \text{ mm} \times 15.9 \text{ mm}$ 的管道进行检测,其焊口 RT 检测未发现缺陷显示,但 PAUT 及 TOFD 检测到根部坡口位置存在清晰显示(见图 11),其长度为 13 mm,深度为 11 mm,幅度为 111%,评为 IV 级;现场打磨后发现其为坡口面夹渣类缺陷。

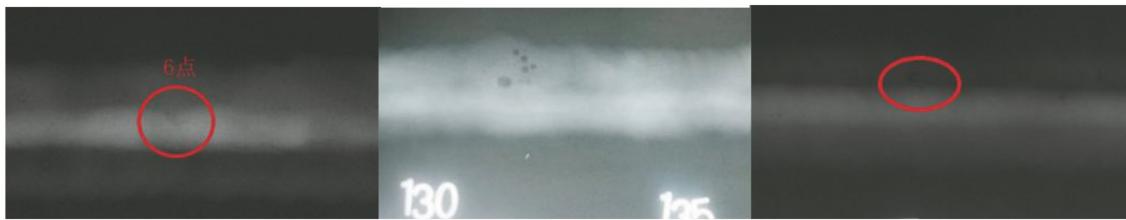
图 12 点状缺陷的射线检测底片

对规格为 $\phi 819 \text{ mm} \times 15.9 \text{ mm}$ 的管道进行检测,其多个焊口 RT 检测发现有圆形显示,但 PAUT 及 TOFD 检测均未发现缺陷显示,点状缺陷的射线检测底片如图 12 所示。

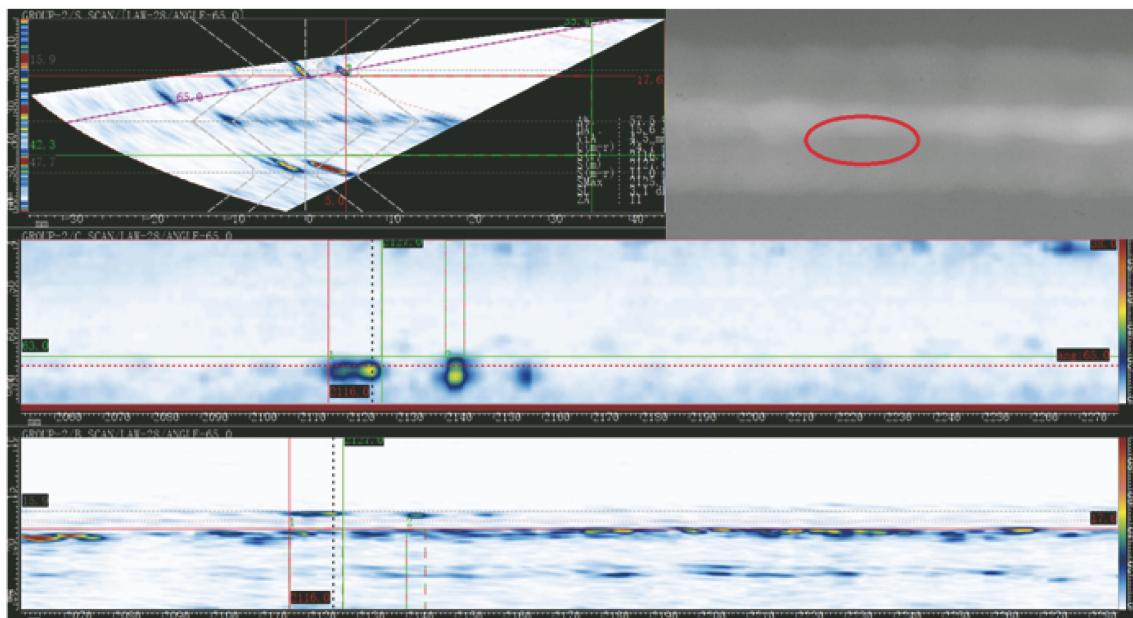
图 13 根部未熔合的检测图谱与底片显示

对规格为 $\phi 819 \text{ mm} \times 15.9 \text{ mm}$ 的管道进行检测,RT 检测发现存在根部未熔合显示(长度为 10 mm),PAUT 在同一位置发现一长为 10 mm,深度为 15.6 mm,波幅为 57.5% 的根部显示,TOFD 检测未发现缺陷显示,根部未熔合缺陷的检测图谱与底片显示如图 13 所示。
