# 钢轨探伤车对轨头核伤检测能力的分析

**摘要:**针对钢轨探伤车高速检测能力问题,结合我国钢轨探伤车的运用特点和核伤的检测原理,对钢轨探伤车的轨头核伤检测能力进行了理论和应用分析,并通过伤损试块和实际线路检测进行了验证。认为在目前的探伤车标准体系模式和运用管理模式下,轨头核伤的检测灵敏度不低于《钢轨探伤管理规则》(铁运【2006】200号)中钢轨探伤仪对轨头核伤检测时设定的检测灵敏度。

## Analysis on Transverse Cracks Detection Capability of Rail Flaw Detection Vehicle

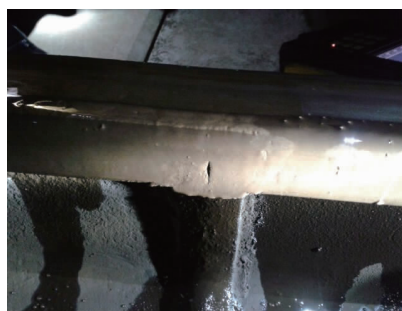
2012 年 8 月 19 日,GTC-301 报告位于某线路 K2066+561 的道岔岔心处焊缝一级伤损,经复核确认为轨头外侧距轨面下 10 mm 处,铝热焊缝中心有一道长 15 mm 宽 1 mm 垂直凹痕。B 型图及现场实物如图 3 所示。

(a) 焊接伤损 B 型图

(b) 钢轨焊接缺陷照片

图 3 某线路 K2066+561 处探伤车 B 型伤损图及伤损实物图

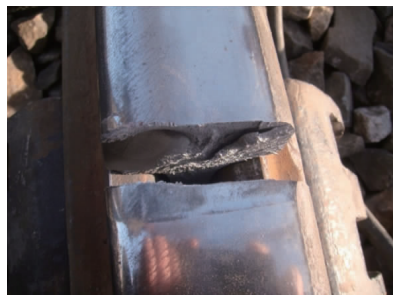
2010 年 11 月 22 日,GTC-301 检测出位于某线路 K664+710 处轨头核伤于十天后断轨,断轨处面积约  $25 \times 30 \text{ mm}^2$ 。探伤车 GC70°有效检测,C70°有 8 点反射,G70°有 4 点反射。从伤损分级上看,该伤损为在应出伤损的位置有多通道伤损波的反射报警,并且确认不是干扰波和特殊钢轨内部形态形成的非伤损波,可以判定为三级报警,如图 4 所示。

(a) 探伤车检测偏于垂直的较小轨头核伤

(b) 断轨处照片

图4 某线路K664+710处轨头核伤
