传感器触头罩的涡流检测

摘要:通过对涡流检测传感器的设计和制作,对触头罩缺陷和涡流信号响应特征之间的关系进行了分析和研究,对比分析了裂纹等缺陷的阻抗图特征。验证了根据阻抗图幅度和相位分析判定缺陷的技术优点。实践表明,涡流检测速度快、灵敏度高且测试结果准确。

Eddy Current Testing of Transducer Contact Cover

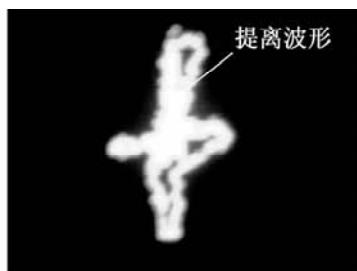
图 4 无缺陷显示的提离波形

试件上无缺陷的部位只产生提离信号,有缺陷部位的缺陷波形在相位及幅值上都可清晰辨出,如图4~6所示。

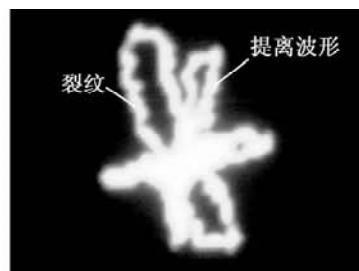
图 5 1号裂纹显示的波形

用于制作对比试样的试件与被探伤工件的公称尺寸相同,化学成分、表面状况及热处理状态相似,即有相似的电磁特性。参照 GB/T 5248—2008《铜及铜合金无缝管涡流探伤方法》,对比试样材质为白铜,在根部开有一处环向裂纹 1,其深 0.1 mm × 宽 0.1 mm × 长 3 mm;另一处环向裂纹 2,其深 0.25 mm × 宽 0.1 mm × 长 5 mm;根部直径为 12 mm,壁厚 3.5 mm,根部圆角为 R5,如图 2 所示。
