# 新核燃料锆合金包壳管材中缺陷对超声检测的影响

**摘要:**选取锆合金管材超声检测时的典型缺陷信号(纵向缺陷、横向缺陷、同位置纵横向缺陷、草状波)对应的管材试样,并将每种类型缺陷按不同信号幅值( $20\% \sim 25\%$ ,  $25\% \sim 30\%$ ,  $30\% \sim 35\%$ ,  $\geq 36\%$ )取样;采用宏观检测及金相层析法对以上试样进行观察,分析讨论管材中的缺陷类型、深度及位置与超声检测信号类型及幅值的关系。结果表明: $10\text{ }\mu\text{m}$ 级及以上深度的缺陷一般会引起超声检测信号异常,且缺陷深度与超声信号幅值基本呈一定的线性趋势,但存在不完全对应性;管材内外表面及内部的裂纹均会引起超声检测纵横伤及纵伤信号幅值的异常,而管材内外表面凹坑会引起超声检测横伤信号幅值的异常;草状波信号与管材晶粒组织、表面粗糙度及缺陷均无直接关系。

## Effects of the defect in new nuclear zirconium alloy cladding tube on its ultrasonic testing

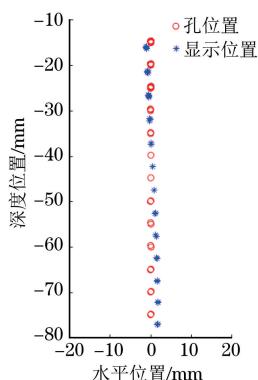
图 10 水平及深度定位变化趋势

从图 10 可以看出, 因界面折射产生的缺陷定位偏差随着声程的增加而逐渐增加, 水平定位从正偏差逐渐到负偏差, 深度定位的负偏差始终在增加。当进行镍基焊缝检测时, 输入相关参数进行计算修正, 经过修正处理, 检测的定位精度达到了 90% 以上。
