改善某机涡轮叶片荧光渗透检测背景过度的试验

徐亚亚, 刘兴勇, 曾庆川, 田锦娟

(中国航发动力股份有限公司 无损检测中心, 西安 710021)

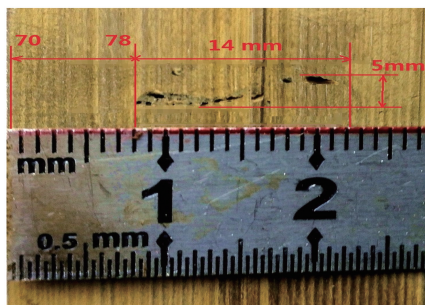
图 8 缺陷解剖结果

为了验证检测结果和消除缺陷, 在距离端面 70 mm 处进行了线切割解剖验证。缺陷解剖结果如图 8 所示, 在距离外圆面 4.5 mm 处发现了该缺陷, 缺陷轴向长 14 mm, 圆周方向长 5 mm, 缺陷形貌与图 6, 7 中的俯视图极为相似; 继续打磨该缺陷, 打磨

至距离外圆面 7 mm 时, 该缺陷消失。

通过解剖缺陷, 进一步验证了相控阵超声检测结果的准确性。
