# “π”形管道点焊工装焊疤部位的磁粉检测

**摘要:**通过对撬装设备“π”形管道点焊工装的实施效果进行调查,并对工装焊接部位进行了目视宏观检验和磁粉检测,认为其工装焊疤部位的宏观检查无法发现某些裂纹,而采用磁粉检测方法可发现。“π”形管尺寸越大,工装焊疤部位越容易产生裂纹。建议对标准 GB/T 20801.4—2020《压力管道规范》的有关内容进行修改,以免在执行过程中产生异议。同时建议选用不伤害管道的非点焊辅助机械支撑工装。

## Magnetic powder detection of spot welding tooling scar of “π” shaped pipe

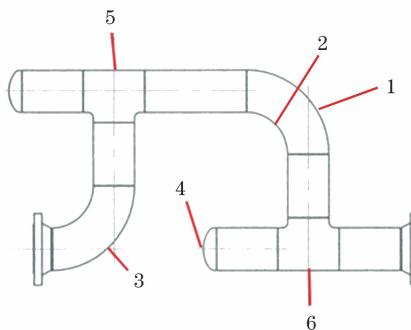
(a) “π”形管工装点焊位置示意

“π”形管道工装焊疤部位外观检验及磁粉检测结果如表 2 所示, 工装点焊位置及焊疤形貌如图 2 所示, 焊疤部位裂纹如图 3 所示。

点焊工装焊接时采用的是熔化极氩弧焊 + CO<sub>2</sub> 气体保护焊。钢的熔点约为 1 500 ℃, 碳钢焊接熔池温度为 1 450 ℃ ~ 1 480 ℃。在工装点焊过程中, 室温管道工装点焊位置熔池温度突然升至 1 450 ℃ ~ 1 480 ℃, 然后再急剧降到室温, 不仅会使热影响区组织和性能变差, 而且会产生焊接热应力和组织应力, 也易引起裂纹、气泡、夹杂等焊接缺陷, 这是焊接工艺本身的缺点。在随后的管件环焊缝焊接过程中, 这些焊接缺陷受力后还会扩展。如果采用机械式无损辅助支撑工装, 就可以避免点焊辅助支撑工

装存在的弊端, 保证管道质量不受影响, 目前已经有机械式无损辅助支撑工装方面的专利出现。
