# 核电厂汽轮机低压转子叶片常见缺陷及其检测

**摘 要:** 高速旋转的汽轮机低压转子叶片是核电汽轮机组的重要部件之一,除了设计与制造缺陷外,运行期间还可能出现水蚀、共振、疲劳断裂等缺陷。深入分析了叶片常见缺陷及其产生原因,重点讨论了包括超声相控阵、荧光磁粉等在内的无损检验技术,可有效避免因叶片断裂导致的停机事件,为营运单位加强汽轮机叶片质量监督提供了重要参考。

## Common Defects of Steam Turbine Low-pressure Rotor Blade in Nuclear Power Plant and Their Inspection Techniques

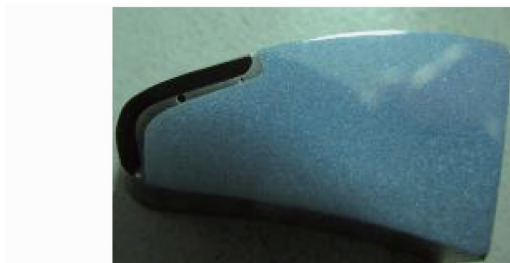
范围,还要避开汽轮机转子整体的各阶谐振频率以防止出现共振;末级叶片顶部镶焊司太立合金片的退刀槽应圆滑过渡,如图1所示的直角退刀槽极易导致应力集中而成为裂纹起裂区。

图1 直角退刀槽

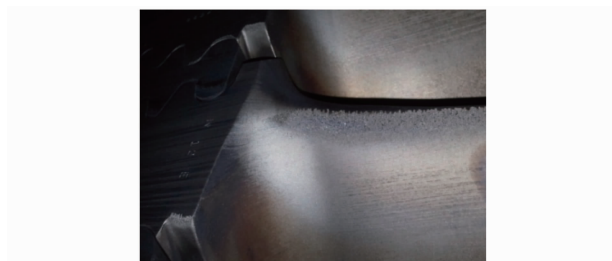
受蒸汽品质限制,核电汽轮机末三级叶片工作在易析出水滴的低压区,在蒸汽作用力、激振力及水滴冲刷的共同作用下,叶片顶部进汽边和根部出汽边极易遭到水蚀,表面呈蜂窝状、边缘为锯齿形,严重时出现缺口,破坏叶片型线。叶片水蚀后不仅降低了汽轮机的热效率,而且极易在水蚀区域造成应力集中而萌生裂纹,如不及时加以修复与防护,叶片水蚀损伤扩展可能会导致叶片的断裂失效<sup>[2]</sup>。某叶片根部典型水蚀形貌如图2所示,除了主动采用去湿设计外,还可通过表面强化或镶焊司太立合金来提高叶片的抗水蚀性能。

图2 某汽轮机末级叶片根部水蚀形貌

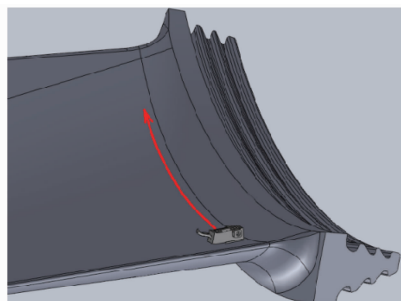
圆弧枞树型叶根因其轴向断口为尖劈形结构,应力分布相对均匀而被大量使用于汽轮机低压转子末级和次末级的制造中。圆弧枞树型叶片根部应力大,通常在第一或第二齿根表面位置应力达到极大值,绝大多数根部裂纹均出现在第一齿根内弧或外部位;加之叶根部位结构复杂且间距狭小,传统超声难以对其进行不拆卸检测,且各种回波信号在 A 型显示中难以判别,相控阵技术可以很好地克服这些难点,而且检测速度快、效率高,逐渐被引入枞树型叶根检测。经过模拟仿真和试块实测,设计了多个扫查序列:① 扫查外弧侧叶身可检测内弧侧中部。② 扫查内弧侧叶身可覆盖外弧侧中部。③ 扫查肩台可覆盖内弧、外弧侧两端。④ 端部扫查。这样可以实现第一齿根的全覆盖,检验灵敏度达到 0.5 mm。使用相控阵探头扫查某枞树型叶根相内弧面,可以检查叶根第一齿外弧侧中部,扫查路径如图 3 所示。利用 CIVIC 软件模拟表明内弧面扫查可以实现第一齿根全覆盖,人工反射体的缺陷回波在 A 扫模式下清晰可见,如图 4 所示。

图 3 相控阵探头在叶身内弧扫查模型

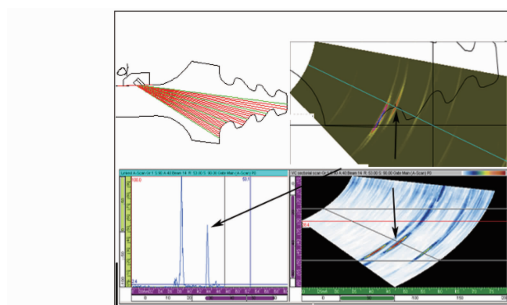
图 4 CIVA 模拟图与实际检测数据对比

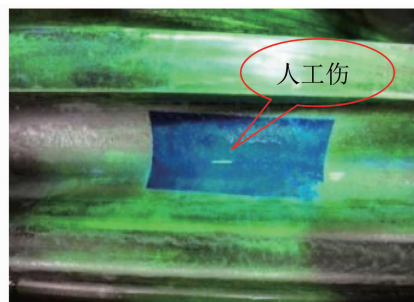
叶片荧光磁粉检测可采用线圈法和磁轭法,操作简单,灵敏度高,不受被检工件表面颜色限制。磁悬液体选用水基型 TIEBE655 荧光磁粉浓缩液,按照 1:35 比例进行配置,周向磁化安匝数选择 8 400~9 000 安匝,暗场环境或紫外灯下检测灵敏度达到 A1-15/10。线圈法检查效率高,对与叶片轴线垂直的缺陷更敏感;而磁轭法检测灵活性强,能有效检出与叶片轴线平行的缺陷。在暗室条件下对加工有人工伤的某次末级叶片根部进行了荧光磁粉检测试验,结果如图 5 所示,图中  $3\text{ mm} \times 0.5\text{ mm}$  的线槽清晰可见。

图 5 叶片根部人工伤荧光磁粉测试结果

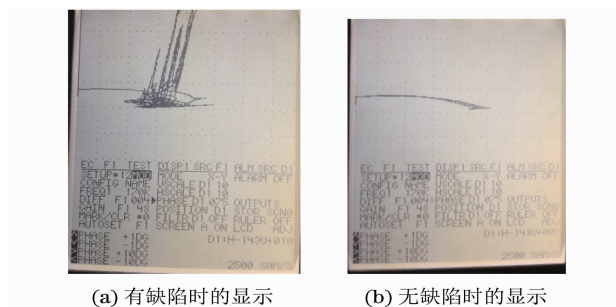
号响应时,要在该部位反复扫描,仪器的检测结果如图7所示。

图7 检测结果
