叶片深根裂纹的原位超声波检测

摘要: 航空发动机叶片在工作中要承受较高的离心负荷、气动负荷、高温和大气温差负荷以及振动的交变负荷, 同时还要受风沙、潮湿的侵蚀, 这些因素使叶片容易产生疲劳裂纹, 疲劳裂纹扩展会引起叶片断裂并影响发动机的安全。发动机叶片在发动机的服役期间需要定期进行无损检测, 但在叶片常规大修检测中经常需要对发动机进行拆卸、分解、检测和安装, 所需检测周期长, 费用高。通过超声波检测试验, 解决了低压一级转子原位超声检测叶片深根部位裂纹的技术难题, 为发动机叶片大修时的定期原位无损检测提供了方便、可靠的方法。

The In-situ Ultrasonic Inspection of Cracks in Deep Blade Root

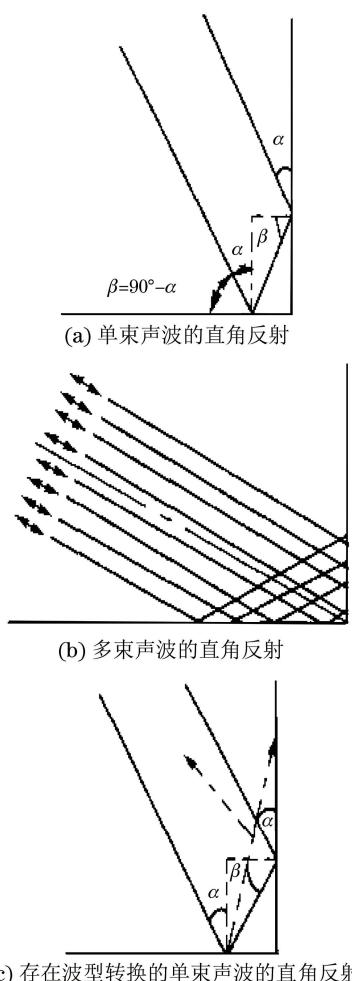
图1 声束在直角内的反射原理

在超声检测中,常遇到声波在两个相互垂直平面构成的直角内的反射,超声声束入射到直角内,若未发生波形转换,则声波被两个平面反射后仍平行于入射声束反射后回来,如图1所示。如此,反射声波应非常强烈,然而,对超声波来说,不可避免地会出现波型转换,在两次反射时均可能分离出其他波型,这些转换后的波反射角不等于入射角,经过两个面反射后不能沿原方向回到探头,从而带来能量的损失;将回波声压与入射声压之比做为端角反射率,通过研究得知,横波入射时,在30°和60°附近,存在两个反射率低谷,而在中间一段角度范围(为35°~55°),反射率非常强。因此,在检测垂直于表面的裂纹时,应选用折射角为35°~55°的横波探头。

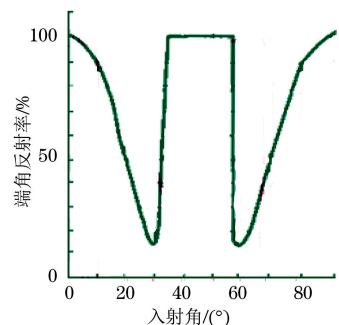
图2 横波的端角反射率曲线

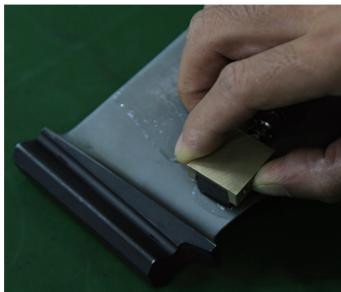
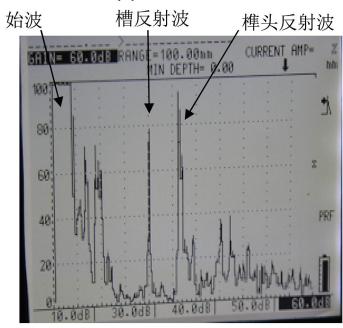
(a) 检测照片

(b) 反射回波

图3 叶盆排气边刻槽超声波检测示意及结果

对叶片不同部位、深度为2 mm刻槽的检测效果与相同部位完好叶片的波形图进行了对比,可知试验检测效果良好,对叶片不同部位的刻槽有很好的分辨率。图3为叶盆排气边刻槽的A扫描照片及反射回波,图4为正常叶片同一部位的A扫描照片及反射回波。

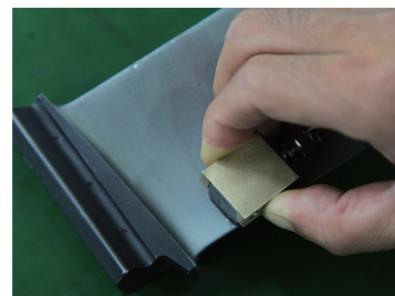
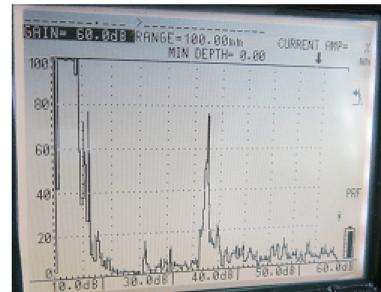
(a) 检测照片

(b) 反射回波

图4 正常叶片叶盆排气检测示意及结果

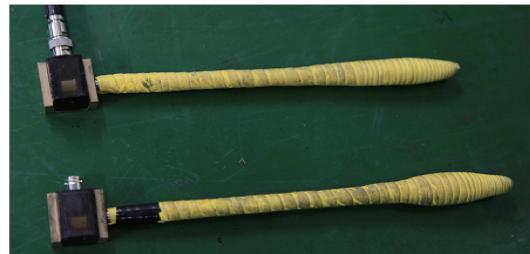
图5 装机状态下检测叶片所用探头夹具外观照片

通过上面试验结果的对比,可以看出在分解状态下采用超声检测的方法能够从叶身部位发现叶片深根部位的缺陷,但是因为在分解状态对叶片的检测不同于外场装机状态对叶片的检测,最明显的区别就是叶片和叶片之间的空间有限,检验人员在检验时,手不能完全进入到叶片之间的空隙中,如对探头不进行改装就不能在装机状态下对叶片进行检测,为此在试验中通过与探头制作商合作,对分解状态下所用探头制作了工装(如图5所示),通过在探头上安装工装后,检验人员不用将手伸到叶片之间的空间,而是通过加长杆就可实现对叶身的检测,检测照片如图6所示。

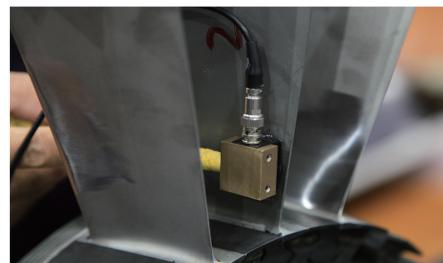
图6 装机状态下对比试块叶盆刻槽检测照片
