# 核电站稳压器内表面堆焊层 CCTV 检测分辨率的影响因素

**摘要:** 分析了华龙一号压水堆核电机组稳压器内表面堆焊层 CCTV(闭路电视监控系统)检测过程中摄像头分辨率和放大率、照明类型、被检对象、表面状况和扫描速度等因素对检测分辨率的影响, 提出可以通过提高摄像头与监视器的分辨率、采用漫反射同轴光、提供充足照明、采用足够慢的扫查速度、改善表面状况等措施提高 CCTV 检测分辨率; 同时, 采取有效的图像处理措施, 可增强缺陷典型特征及分辨率, 从而提高缺陷检出率。

## Influencing factors on resolution of CCTV inspection of the pressurizer internal surface of nuclear power plant

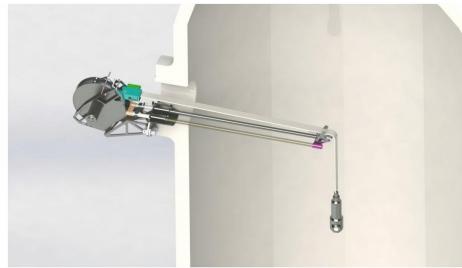
图1 稳压器 CCTV 设备工作示意

如下:①按图1所示的方式将设备从稳压器人孔装入,摄像头上下运动轴线位于稳压器筒体轴心,CCTV检测摄像头实物如图2所示;②通过扁平电缆将摄像头放下至人孔口下方一定高度处,然后使用扁平电缆步进回收摄像头;③每回收一定高度后停止,摄像头云台旋转360°,完成一周扫查;④钢缆再次步进一定高度,摄像头回转360°。

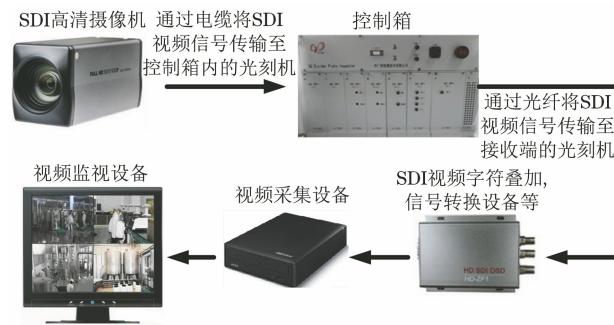
图3 CCTV 视频检测系统传输流程

稳压器内表面堆焊层CCTV检测系统中,摄像头负责采集视频信号,通过电缆将SDI(串行数据)信号传输至控制箱,控制箱将电信号变为光信号,再通过光纤将信号送至核岛外光端机,然后通过字符叠加器叠加上字符后分为两路,一路送至显示器显示,供检验人员观察;另外一路送至电脑采集存储,以供后续对比分析。其中摄像头、显示器、人眼组成一套检测系统。CCTV视频检测系统传输流程如图3所示。

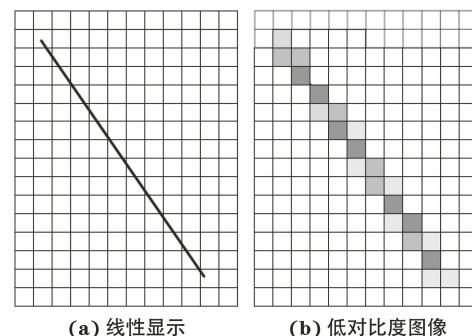
图4 线性显示的像素纹理与形成的低对比度图像

缺陷检测中的一个重要参数是摄像机芯片上每个光敏单元的成像尺寸。该参数受两个影响因素——摄像机的分辨率和放大率。一个分辨率为 $640 \times 480$ (长×宽)的摄像机聚焦 $100 \text{ mm} \times 75 \text{ mm}$ (长×宽)的区域,平均像素尺寸为 $156 \mu\text{m}$ 。假设该区域内有一宽度为 $100 \mu\text{m}$ 的裂纹,裂纹的宽度小于平均像素尺寸,裂纹的宽度至少需要用1个像素点来显示,这时裂纹与周围背景在图像中就会被平均,大大削弱裂纹图像的清晰度与对比度。由于线性显示的宽度明显小于像素尺寸,线性显示的像素纹理与形成的低对比度图像如图4所示。

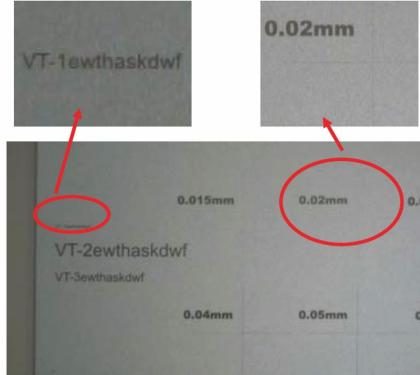
图 5 210 万像素摄像头采集的图像

笔者分别采用两种分辨率不同的摄像头观察同一对象(18%灰度卡),采集的图像如图 5,6 所示,摄像头参数如表 1 所示。从实际的成像效果来看,高分辨率摄像头采集的图像远比低分辨率摄像头采集的图像要清晰。

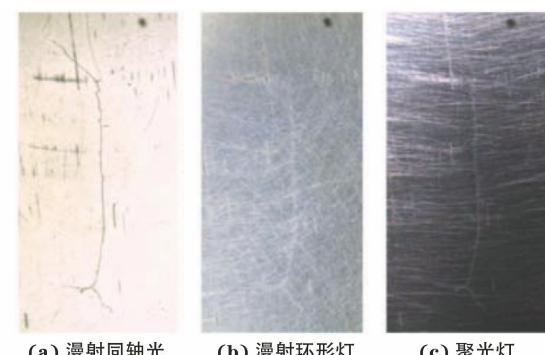
分别采用三种照明类型(聚光灯,散射环形灯和散射同轴灯),使用 130 万像素摄像机进行检测,得到的高反光表面裂纹在不同照明条件下的检测结果如图 7 所示。

结果显示,漫射同轴光是裂纹检测的最佳照明方式。聚光灯和漫射环形灯相似,环形灯在某些方

面更好。当聚光灯的照明角度平行于裂纹时,效果比环形灯的效果要好。但当聚光灯的照明角度垂直于裂纹,照明结果基本是无效的。

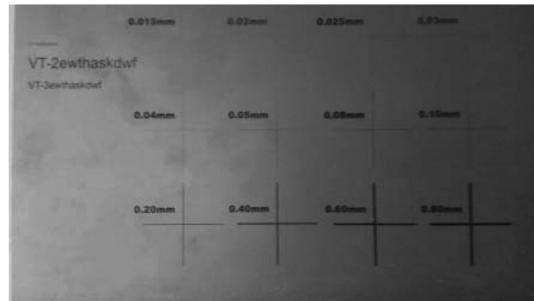
图 8 18% 灰度卡检测图像

18%灰度卡检测图像如图8所示,使用分辨率

为  $1920 \times 1080$  的摄像机对一张长约 200 mm, 宽约 160 mm 的灰度卡进行摄像,灰卡上刻有宽度分别为  $15, 20, 25 \mu\text{m}$  的人工黑线,摄像机对于宽度大于  $100 \mu\text{m}$  的线可以清晰的辨识。对于  $15 \mu\text{m}$  的黑线则辨识难度大增,表明裂纹检出率大大降低。

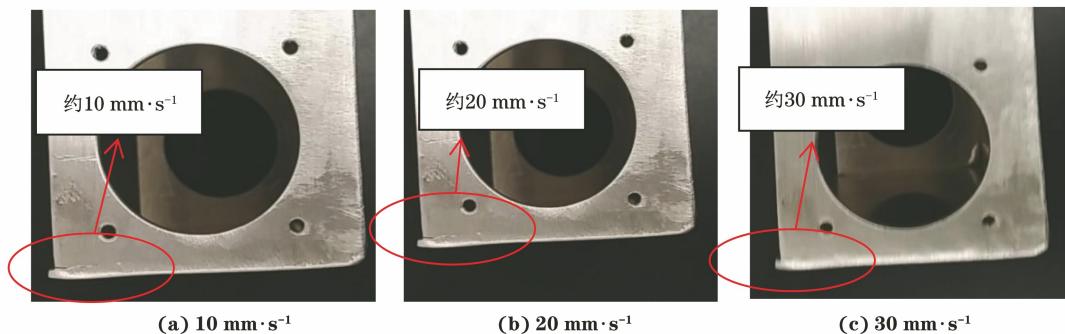
图 9 裂纹在 3 种扫查速度下得到的图像

可见,较低的扫查速度(低于  $20 \text{ mm} \cdot \text{s}^{-1}$ )只会轻微降低图像质量,所以在这个速度下扫查不会对检测有害。然而,以大于  $70 \text{ mm} \cdot \text{s}^{-1}$  的速度扫查就会大大降低图像质量。

使用变焦摄像机在  $10 \sim 30 \text{ mm} \cdot \text{s}^{-1}$  的速度范围内对一试样裂纹(宽约  $110 \mu\text{m}$ ,长约 24 mm)进行记录摄像,并评价得到的图像。该裂纹在 3 种速度下得到的扫查图像如图 9 所示,扫查速度较低时几乎不会引起图像的变形,但当以  $30 \text{ mm} \cdot \text{s}^{-1}$  的速度扫查时,图像就会变得模糊不清,导致试样上裂纹几乎不可见。

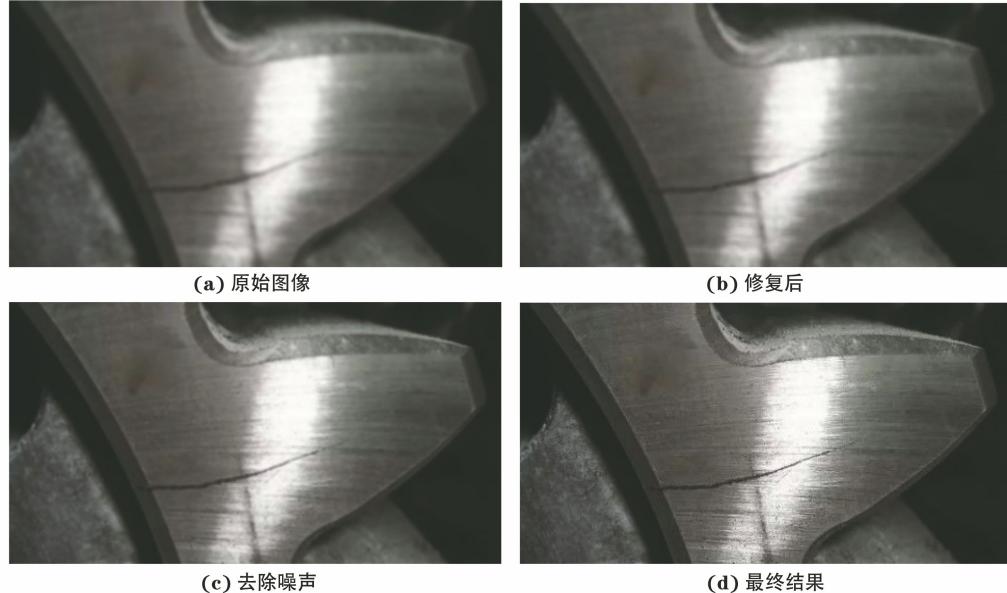
图 10 某次试验的图像处理结果

线的噪声和脉冲噪声,可采用中值滤波的方法进行消除。同时,利用中值滤波算法还可以对图像进行局部增强。采用引入扰动因子去关联光照区间段的方法进行全局阈值的定义,对灰度空间进行最优阈值双向检测,结合边缘检测技术对稳压管内表面层的图像进行提取,可以有效解决传统图像增强效果中存在的噪点过多等问题。

利用上述方法对某次试验的图像进行处理,处理结果如图10所示。
